## **PLAN DE MUNICIPAL DE GESTIÓN DEL RIESGO**

**CARACTERIZACION GENERAL DE ESCENARIOS DE RIESGOS**

**MUNICIPIO DE ITAGUI**

**2013**

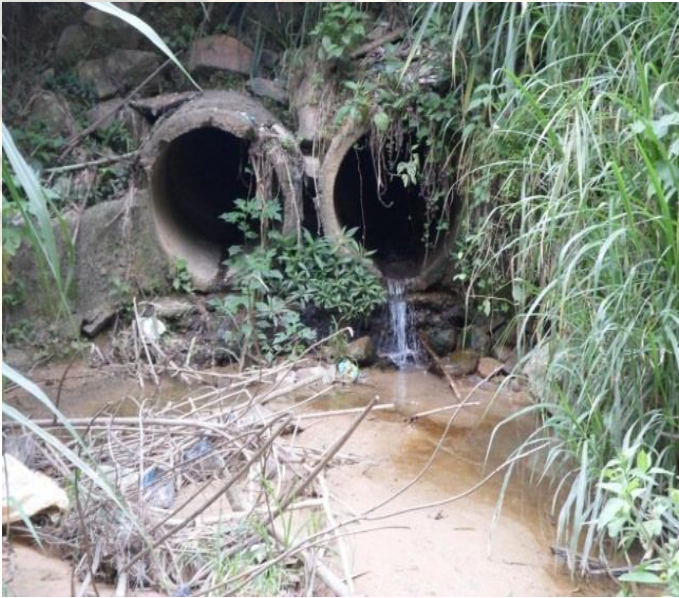
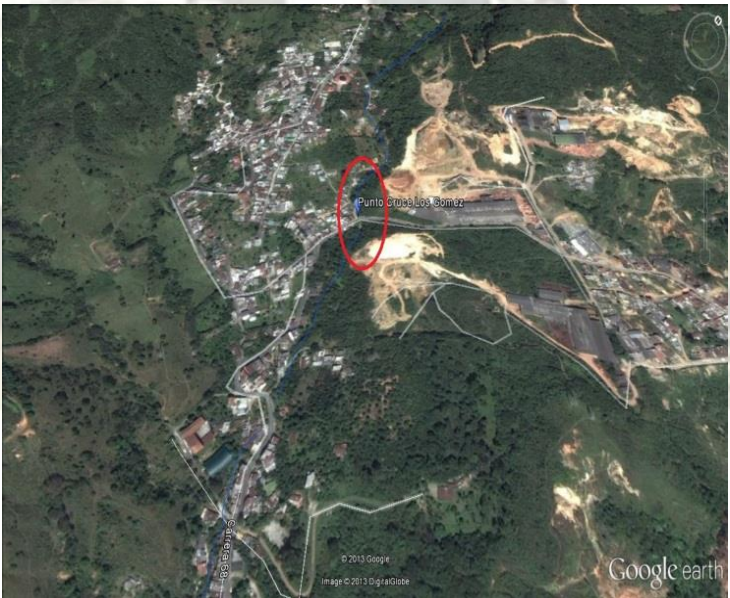
| I. IDENTIFICACIÓN | |
|---|---|
| <p>La quebrada La Molina es una cuenca de alta montaña y en repetidas ocasiones ha generado emergancias y desastres en las comunidades de la vereda el Pedregal y el progreso En el año de 1979 esta cuenca, a causa de un aguacero muy intenso taponó el atanor que le colocaron para hacer la vía a los Gómez y produjo un represamiento, que al abnegarse reventó y se llevó la vía desencadenando una avenida torrencial de consecuencias desastrosas para la comunidad que habitaban sobre el cauce de la quebrada dejando 17 víctimas mortales y un sinnúmero de bienes destruidos de las cuales se encontraron 3 en el municipio Barbosa.”</p> <p>“Otro acontecimiento ocurrió en el año 1997 esta misma cuenca mas arriba en la vereda el Pedregal, también sufrió un taponamiento y al desbordarse se llevo el templo de la localidad con la suerte que no hubo víctimas humanas estos fueron recogidos en trabajo de campo que miembros de la comunidad nos contaron (Com per )” .</p> <p>La problemática principal de dicha quebrada, radica en la insuficiencia de la capacidad hidráulica de la tubería que cruza la vía consistente en dos atanores que se taponan con madera y piedras y al hacer represamiento puede producir Avenidas torrenciales como en épocas pasadas. Hoy por hoy con consecuencias mas catastróficas toda vez que todas sus riveras aguas abajo son Habitadas.</p> | |
| <p>La mala disposición de residuos sólidos en el inicio de la cobertura genera taponamiento y contaminación ambiental incrementando el riesgo de inundación del sector.</p> | |

| a) Evaluación del riesgo por municipio de Itagüí determinando como vulnerabilidad roja<br>b) se establece como mejor solución obras hidráulicas y de la canalización en los cruces de la vía<br>c) se determina el fortalecimiento del cuida y sus acciones en el sector con el fin de proteger los causes y zonas verdes<br>d) realizar dragado en las cuencas con el fin de mantener caudales saludables y fluidos | a) no existe sistema de monitoreo pero se puede implementar cadena de llamadas por parte de personas con visibilidad estratégica desde sus viviendas que puedan dar información efectiva y oportuna | |

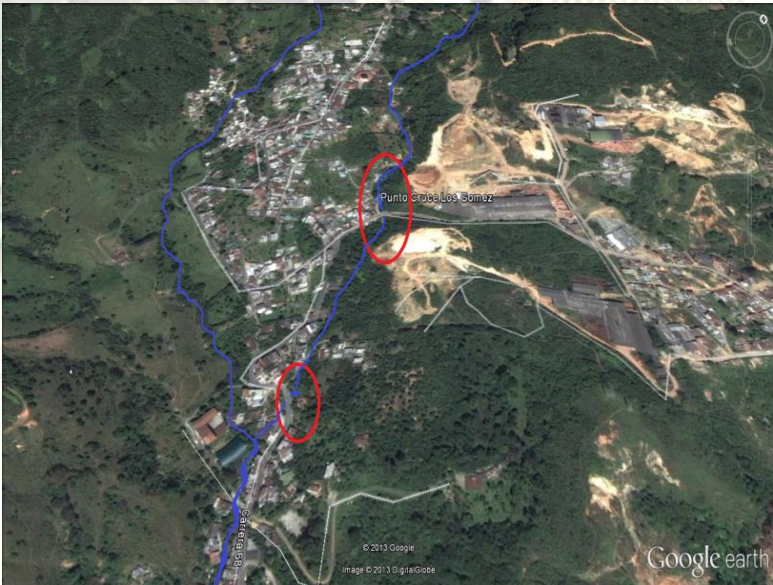
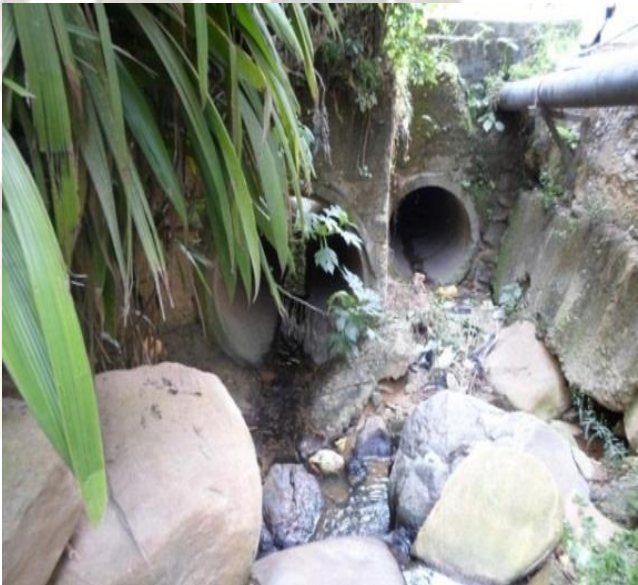
| I. IDENTIFICACIÓN | |
|---|---|
| <p>La quebrada La Molina es una cuenca de alta montaña y en repetidas ocasiones ha generado emergancias y desastres en las comunidades de la vereda el Pedregal y el progreso En el año de 1979 esta cuenca, a causa de un aguacero muy intenso taponó el atanor que le colocaron para hacer la vía a los Gómez y produjo un represamiento, que al abnegarse reventó y se llevó la vía desencadenando una avenida torrencial de consecuencias desastrosas para la comunidad que habitaban sobre el cauce de la quebrada dejando 17 víctimas mortales y un sinnúmero de bienes destruidos de las cuales se encontraron 3 en el municipio Barbosa.”</p> <p>“Otro acontecimiento ocurrió en el año 1997 esta misma cuenca mas arriba en la vereda el Pedregal, también sufrió un taponamiento y al desbordarse se llevo el templo de la localidad con la suerte que no hubo víctimas humanas estos fueron recogidos en trabajo de campo que miembros de la comunidad nos contaron (Com per )” .</p> <p>La problemática principal de dicha quebrada, radica en la insuficiencia de la capacidad hidráulica de la tubería que cruza la vía consistente en dos atanores que se taponan con madera y piedras y al hacer represamiento puede producir Avenidas torrenciales como en épocas pasadas. Hoy por hoy con consecuencias mas catastróficas toda vez que todas sus riveras aguas abajo son Habitadas.</p> <div></div> <p>La mala disposición de residuos sólidos en el inicio de la cobertura genera taponamiento y contaminación ambiental incrementando el riesgo de inundación del sector.</p> | |

| a) Evaluación del riesgo por municipio de Itagüí determinando como vulnerabilidad roja<br>b) se establece como mejor solución obras hidráulicas y de la canalización en los cruces de la vía<br>c) se determina el fortalecimiento del cuida y sus acciones en el sector con el fin de proteger los causes y zonas verdes<br>d) realizar dragado en las cuencas con el fin de mantener caudales saludables y fluidos | a) no existe sistema de monitoreo pero se puede implementar cadena de llamadas por parte de personas con visibilidad estratégica desde sus viviendas que puedan dar información efectiva y oportuna | |

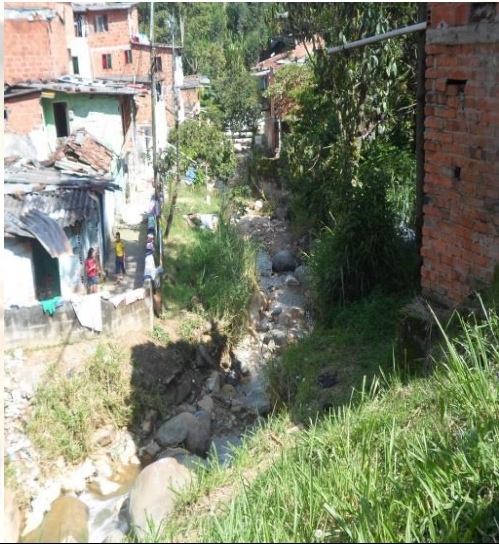
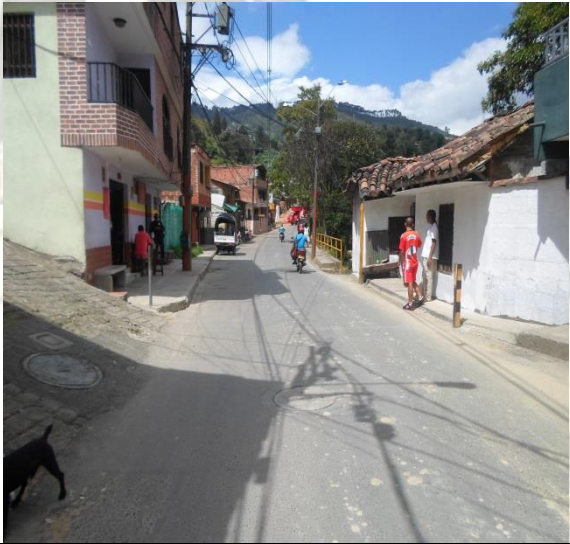
| I. IDENTIFICACIÓN | |
|---|---|
| <p>La Tablaza es una cuenca de alta montaña que nace a los 2000 msnm y en este sector esta a los 1200 msnm es por esto que baja con mucha rapidez, esta se constituye en una de los principales afluentes de la quebrada Doña María e hidrológicamente está conformada por tres afluentes de conocida torrencialidad, en los que se han presentado grandes eventos catastróficos que han causado pérdidas materiales en varias Ocasiones y humanas en el año 1979. Pese al papel de abastecedora de agua en la parte alta y media, la quebrada la Tablaza sobre la calle 48 desde la carrera 60 hasta la carrera 53 presenta una problemática ambiental caracterizada por las siguientes acciones: Inestabilidad de taludes, modificación inducida del cauce, invasión de la zona de retiro y del cauce,(Tejar de los Velez), socavación de orillas, profundización del lecho, arrojo indiscriminado de basuras y escombros y vertimiento de Aguas residuales lo cual afecta 22 familias, producto de las inundación</p> | |

| 1. DESCRIPCIÓN DE SITUACIONES DE DESASTRE O EMERGENCIA ANTECEDENTES | |
|---|---|
| 1.3. Factores que favorecieron la ocurrencia del fenómeno: la construcción en condiciones anti técnicas ha modificado el cauce lo que ha deteriorado la estabilidad de los taludes del sector, además el no cuidado de cuencas arrojando aguas residuales y demás residuos sólidos y sedimentación ha aportado al represamientos del mismo y por ende al desbordamiento con inundaciones frecuentes en épocas de invierno. | |

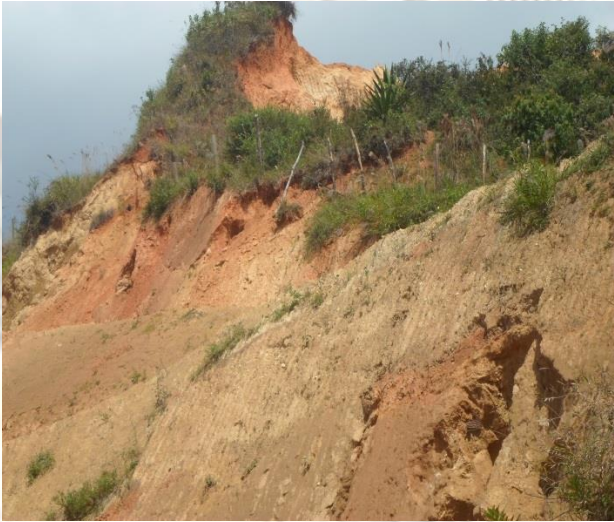
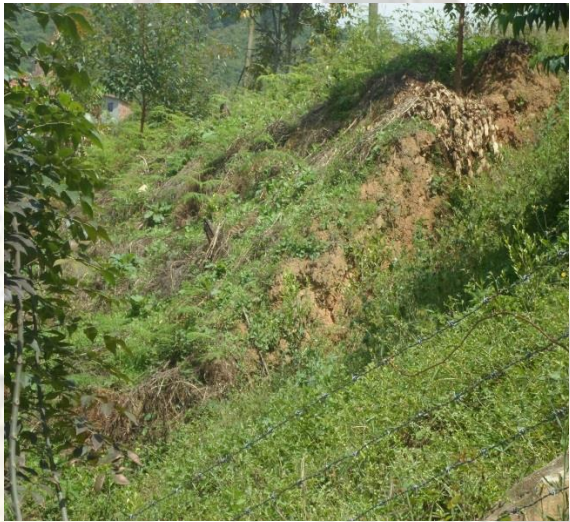
| I. IDENTIFICACIÓN | |
|---|---|
| <p>Barrió el Pedregal Parte Alta (Terreno del señor Héctor Loaiza) sector carrera 68</p> <p>Desestabilización de los terrenos localizados en la parte inferior del Pico Manzanillo, lo que a mediano plazo puede constituirse en una amenaza por represamiento e inundación para 23 familias asentadas aguas abajo de la quebrada la Tablaza. Dicha desestabilización obedece a Altas pendientes del terreno; geomorfología del sector, Mala calidad geotécnica de los materiales, cultivos inapropiados, mal uso del suelo y abundantes aguas de escorrentía e Infiltración y alta deforestación. Por lo tanto dicho sector debe ser conservado como zona de protección emprendiendo en las labores de reforestación y ejecución de obras de protección, drenaje y contención. Cabe anotar que las obras de protección y drenaje deben ser realizadas por el propietario de terreno y que la Administración Municipal analizará la posibilidad económica para la ejecución de un estudio geotécnico, de suelos y el diseño del muro de contención que se debe realizar en la parte inferior del terreno, en la zona de retiro o faja de protección de la quebrada la Tablaza.</p> <div></div> | |

| Formulario 1. DESCRIPCIÓN DE SITUACIONES DE DESASTRE O EMERGENCIA ANTECEDENTES | |
|---|---|
| 1.6. Factores que en este caso favorecieron la ocurrencia de los daños: ya que es un terreno de grandes pendientes deforestado con filtración de aguas, y que ha sido utilizado para la agricultura favoreciendo la perdida de propiedades de la tierra | |

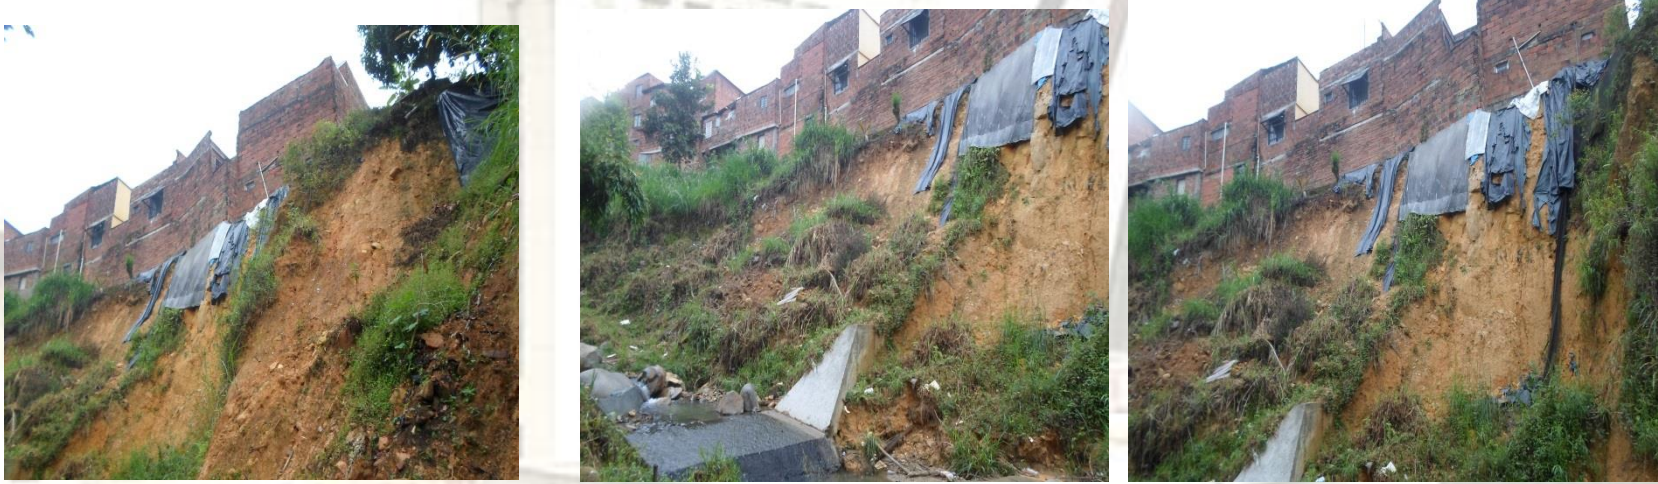
| I. IDENTIFICACIÓN | |
|---|---|
| <p>vereda el Progreso (Al frente tejtar los Velez) sector carrera 68</p> <p>Desestabilización de los Taludes localizados en la parte inferior de la cuenca la Tablaza a, lo que a mediano plazo puede constituirse en una amenaza por deslizamientos de las viviendas de 10 familias asentadas en la parte alta del talud hisquierdo de la quebrada la Tablaza. Dicha desestabilización obedece a Altas pendientes del terreno; geomorfología del sector, Mala calidad geotécnica de los materiales, mal uso del suelo y abundantes aguas de escorrentía e Infiltración y alta deforestación. Por lo tanto dicho sector debe ser conservado como zona de protección emprendiendo en las labores de reforestación y ejecución de obras de protección, drenaje y contención. Cabe anotar que las obras de protección y drenaje, la Administración Municipal analizará la posibilidad económica para la ejecución de un estudio geotécnico, de suelos y el diseño del muro de contención que se debe realizar en la parte inferior del terreno, en la zona de retiro o faja de protección de la quebrada la Tablaza.</p> <div></div> | |

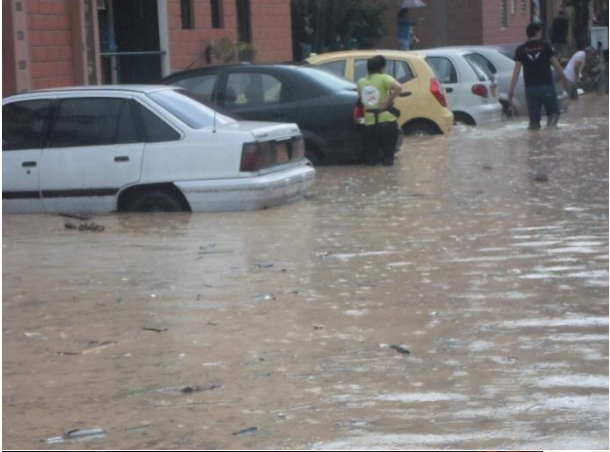
| I. IDENTIFICACIÓN | |
|---|---|
| <p>La cuenca el Sesteadero es una cuenca de alta montaña nace a los 1870 msnm y su recorrido es por terrenos altamente escarpado y erosionable. Se observa movimientos en masa en los extremos de las quebrada con cárcavas y cicatrices de deslizamientos antiguos, el arrojar residuos solidos y escombros a la cuenca , la invasión a su cauce representa taponamiento y hace que su drenaje natural se colmate y produzca inundaciones causando perjuicios a la comunidad del sector aguas abajo en este sector y en la urbanización viviendas del sur</p> | |

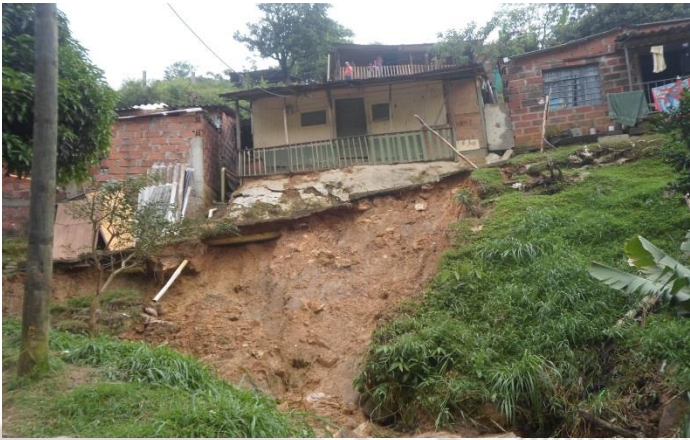
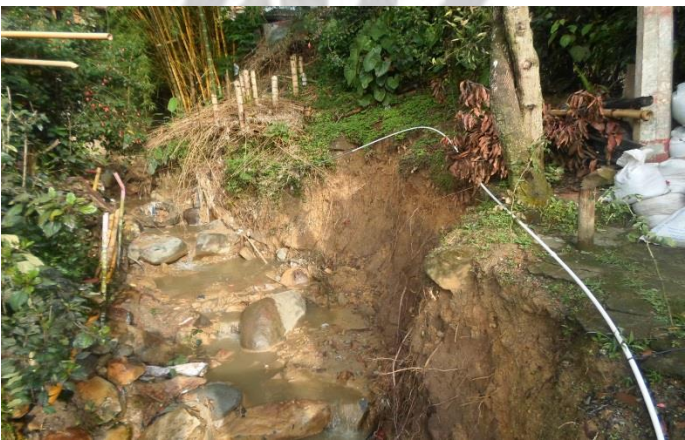
| I. IDENTIFICACIÓN | |
|---|---|
| <p>Se observa movimientos de masa de tierra en los extremos de las quebrada El Sesteaderos con cárcavas y cicatrices de deslizamientos antiguos, presenta taponamiento en el cruce de la vía que de los Gómez va hacia el ajizal por acumulación de desechos (material vegetal, tierra y lodo y basuras arrojadas por la comunidad) la cual es causante de las inundaciones afectando las viviendas del sector y aguas abajo</p> | |

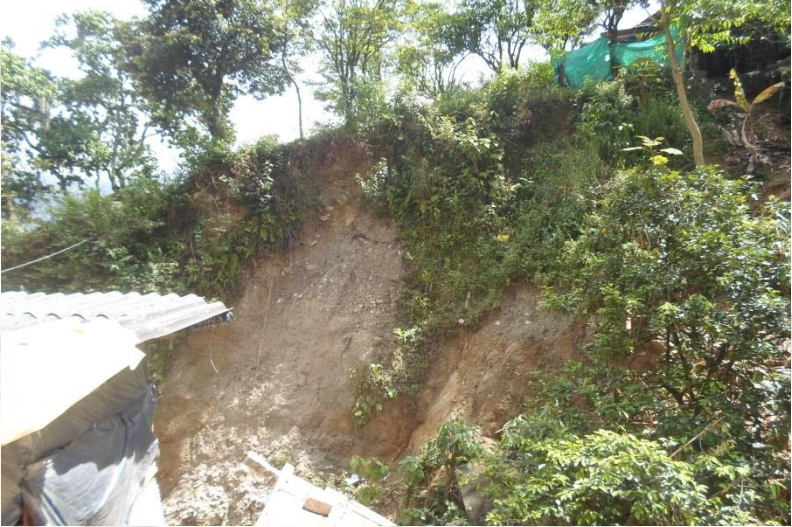
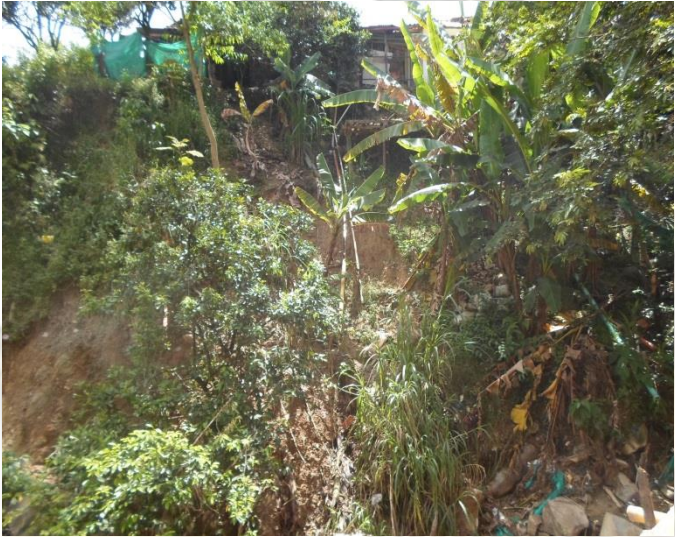
| I. IDENTIFICACIÓN | |
|---|---|
| <p>La vereda La María se encuentra catalogada como zona de protección, Acuerdo No 020 del 07 de Diciembre de 2007, PLAN DE ORDENAMIENTO TERRITORIAL, corresponde a sectores fuertemente inclinados con pendientes altas a muy altas, potencialmente inestables y con susceptibilidad de amenaza geológica. Se trata de una zona con inestabilidad manifiesta y/o critica evidenciada en la falta de obras de protección, Drenaje y Contención; en la presencia de procesos erosivos activos tales como: Agrietamientos, deslizamientos antiguos y nuevos, erosión laminar, mal uso del terreno agrícola etc..., y en la abundantes aguas de escorrentía, infiltración y subterráneas provenientes de los terrenos y viviendas localizadas en la parte superior.</p> <p>Se le suma el aumento de construcción ilegal con banqueos y anti técnicos, mala disposición de residuos solidos y líquidos</p> | |

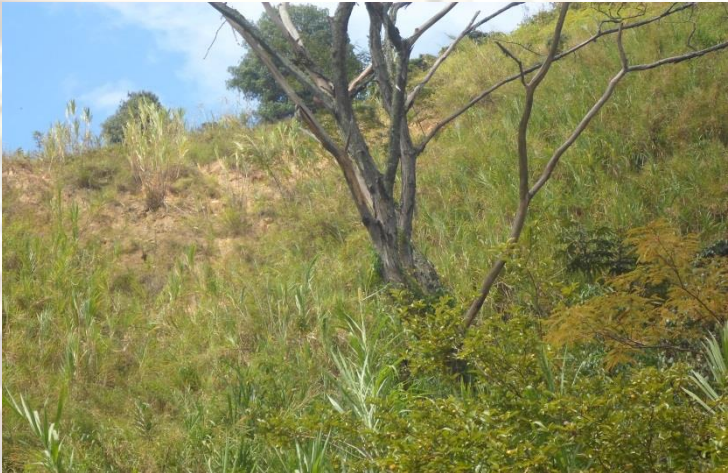
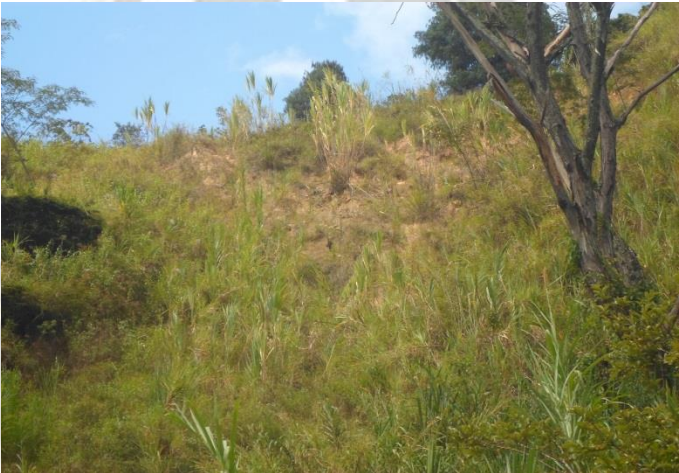
| I. IDENTIFICACIÓN | |
|---|---|
| <p>Dicho sector corresponde a terrenos fuertemente inclinados con pendientes altas a muy altas, potencialmente inestables y con alta susceptibilidad de amenaza geológica. Estos terrenos corresponden a sectores degradados por procesos erosivos activos e inactivos (deslizamientos antiguos y recientes, erosión laminar, reptación, surcos, etc.) presenta aguas perdidas, construcciones anti técnicas y áreas deterioradas que ponen en riesgo a 46 familias sobre la calle 40 sector los olivares.</p> | |

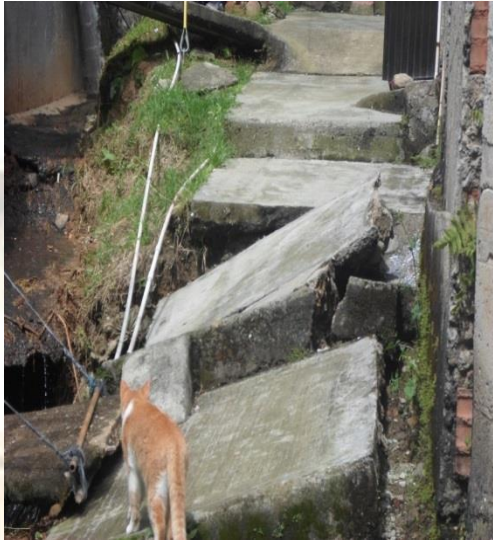
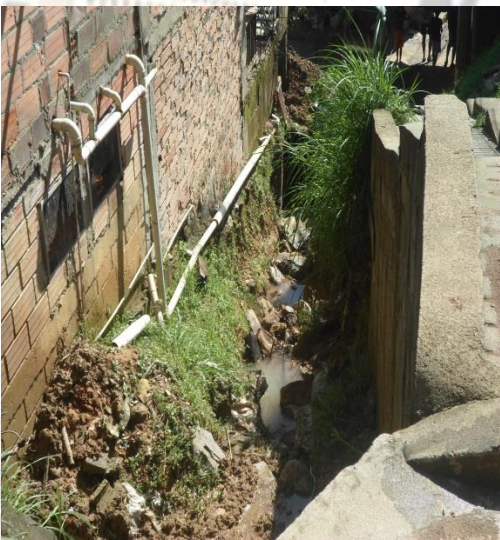
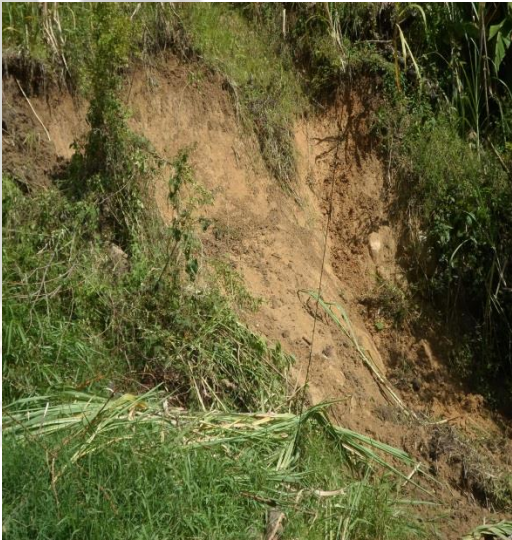
| I. IDENTIFICACIÓN | |
|---|---|
| <p>Se observan socavamiento del cause an sus orillas originando el volcamiento de andenes y deslizamiento de tierra, represamiento por los residuos sólidos de tierra, lodos y basuras depositados en la canalización originando inundaciones, deposición de residuos solidos y quemas de los mismos en lotes y ladera generando incendios forestales, destrucción de la capa vegetal y erosión del suelo, manejo anti técnico de talud para construcción ilegal, falta de sistemas de recolección de aguas y presencia de aguas por escorre</p> | |

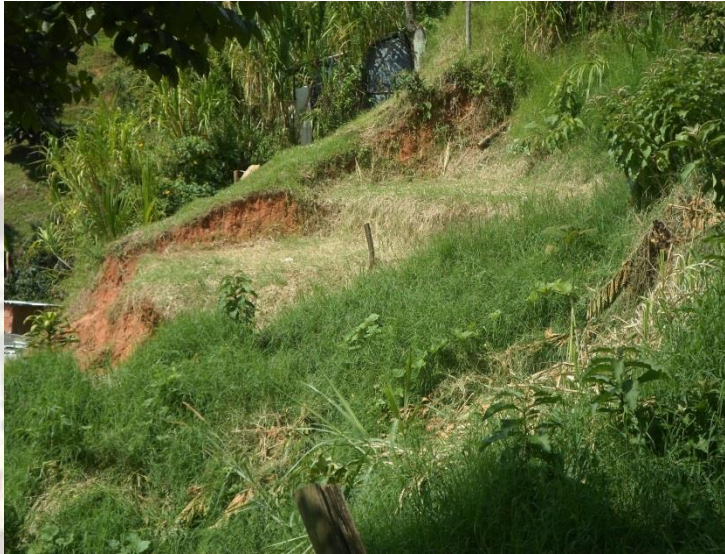
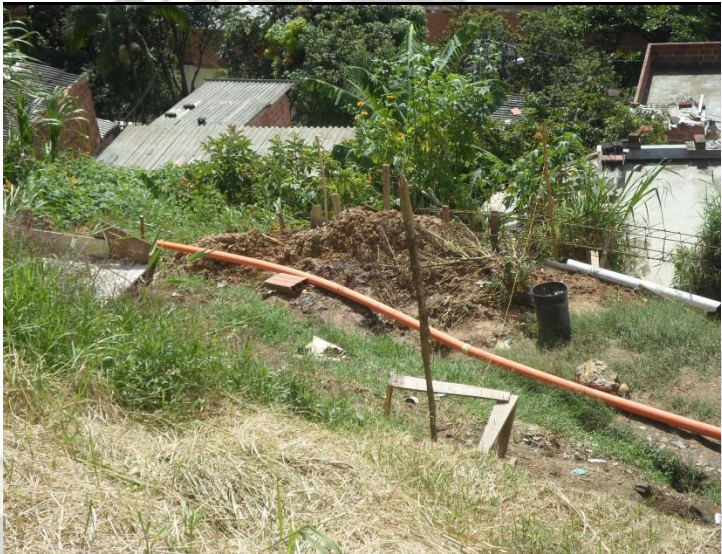
| I. IDENTIFICACIÓN | |
|---|---|
| <p>Sector de construcción ilegal, presenta alcantarillado y acueducto artesanales, los cuales dejan infiltraciones en el terreno, fuertes inclinaciones del terreno y la exposición de banquetes anti técnicos generan un factor de riesgo de deslizamiento, las construcciones físicas no cumplen con normas técnicas establecidas por el estado colombiano, poniendo a 12 familias en estado de vulnerabilidad</p> | |

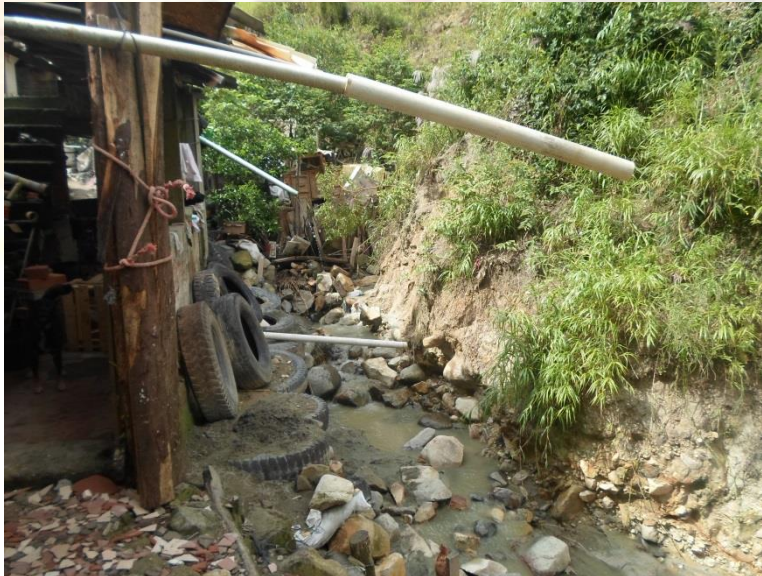
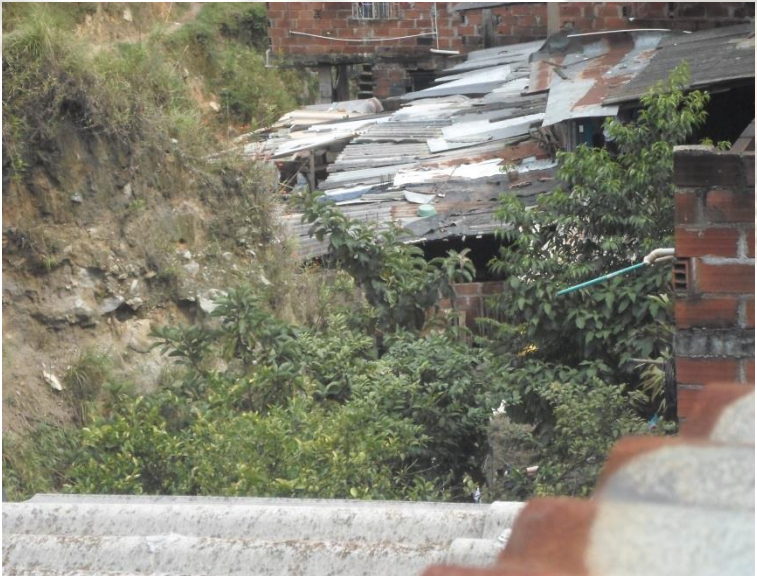
| I. IDENTIFICACIÓN | |
|---|---|
| <p>En el sector de la carrera 65 con calle 64 a la construcción acelerada y no planificada de viviendas en la zona de retiro o faja de protección de la quebrada la jabalcona combinada con el vertimiento de aguas servidas al cauce, con el estrechamiento y modificación del cauce, con las explotaciones anti técnicas de arena en la pata de los taludes, con el almacenamiento inadecuado de arena en ambas márgenes de la quebrada la jabalcona y con la falta de obras de protección y contención de las viviendas, colocan en riesgo por represamiento e inundación a 12 familias del sector.</p> | |

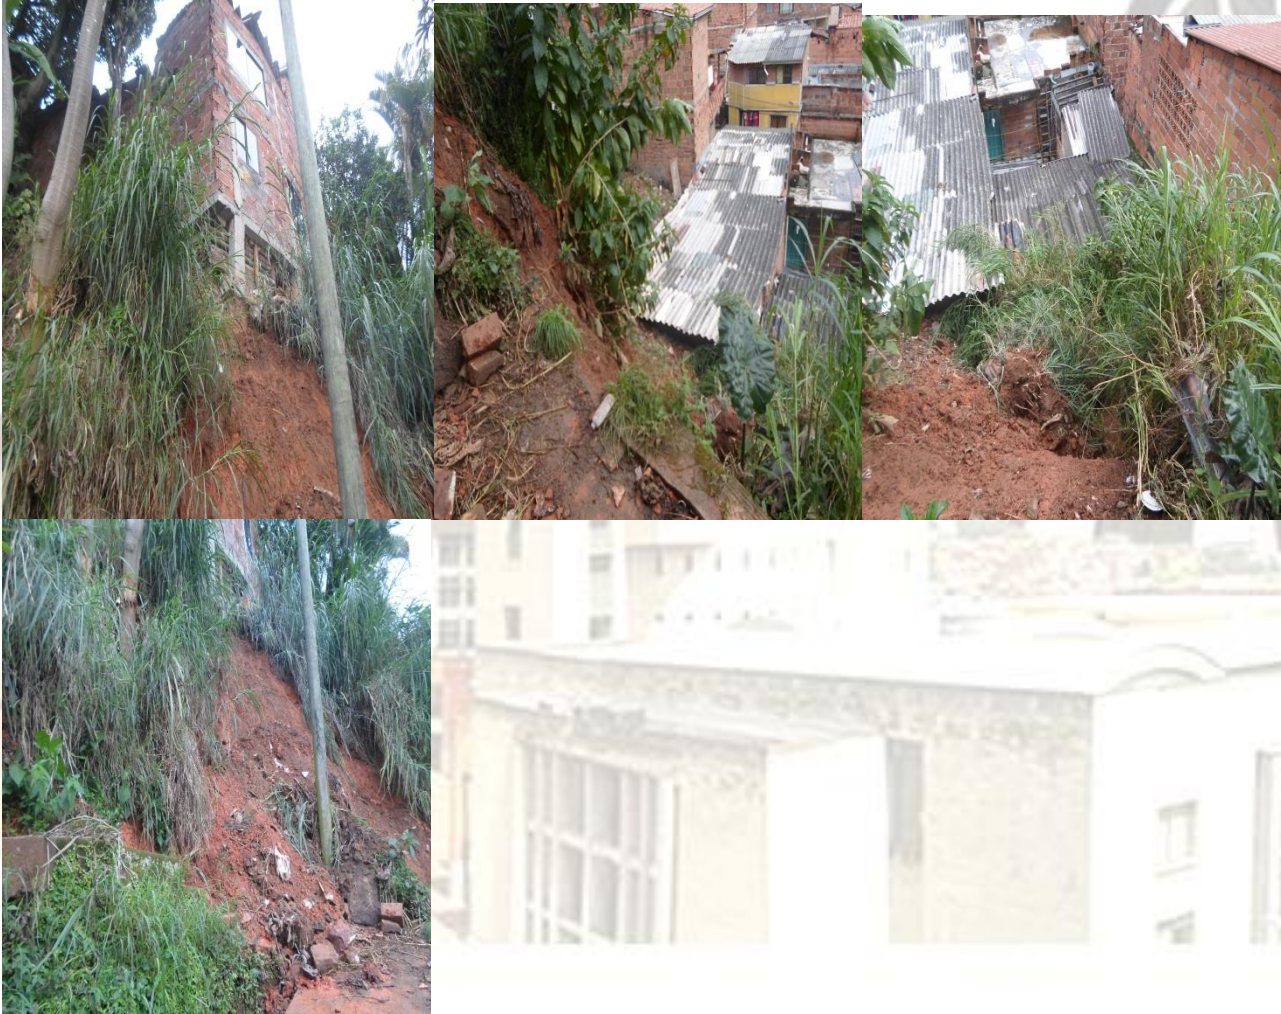
| I. IDENTIFICACIÓN | |
|---|---|
| <p>Desestabilización del talud por banqueos anti técnicos ocasionando deslizamientos, estos fueron realizados para la construcción de viviendas en su parte inferior, como en la parte superior, en todo el sector colindante con el Barrio balcones de Sevilla abundantes aguas de escorrentía e infiltración, colocando en riesgo a familias de la calle 68 con Cra 55_ 17 y por todo este sector</p> | |

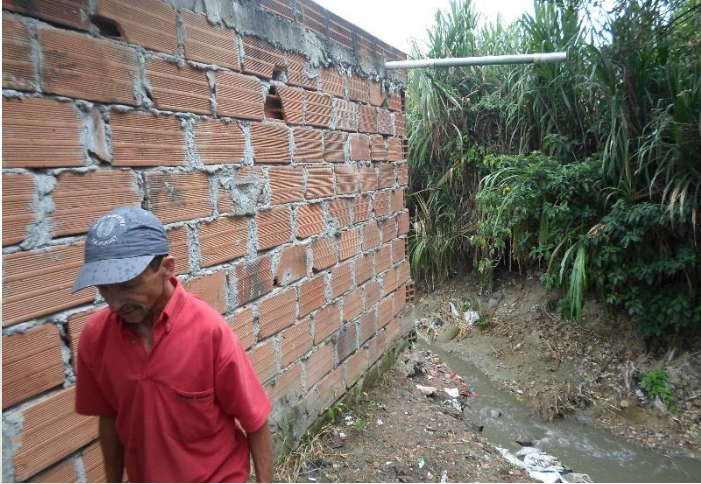
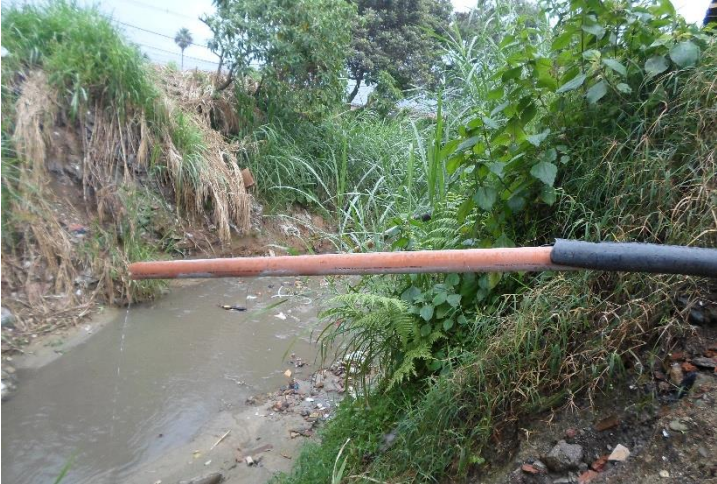
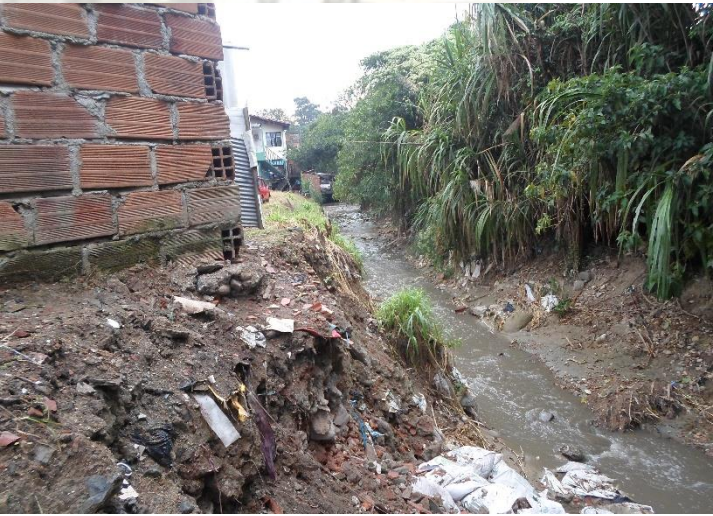
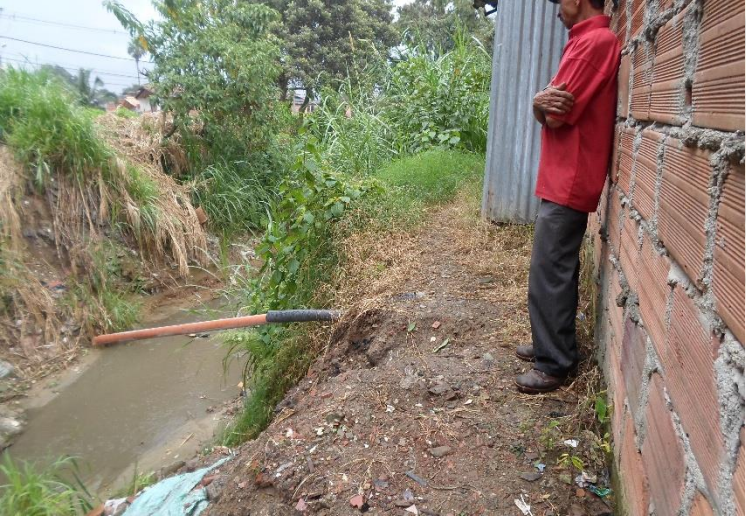
| I. IDENTIFICACIÓN | |
|---|---|
| <p>En el sector de la carrera a la construcción acelerada y no planificada de viviendas en la zona de retiro o faja de protección de la quebrada la jabalcona combinada con el vertimiento de aguas servidas al cauce, con el estrechamiento y modificación del cauce en ambas márgenes de la quebrada la jabalcona y con la falta de obras de protección y contención de las viviendas, colocan en riesgo por represamiento e inundación a la comunidad del sector.</p> <div></div> | |

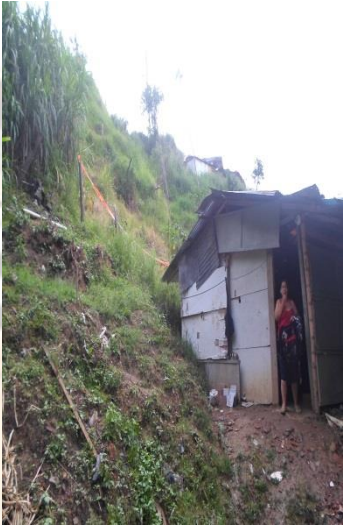
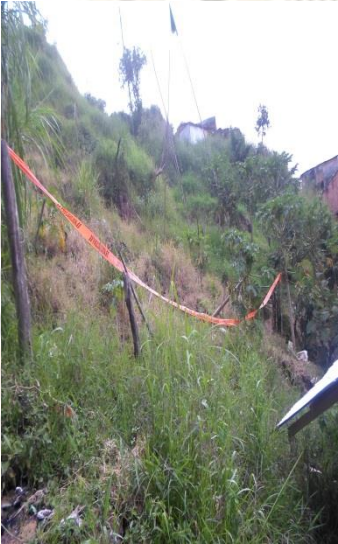
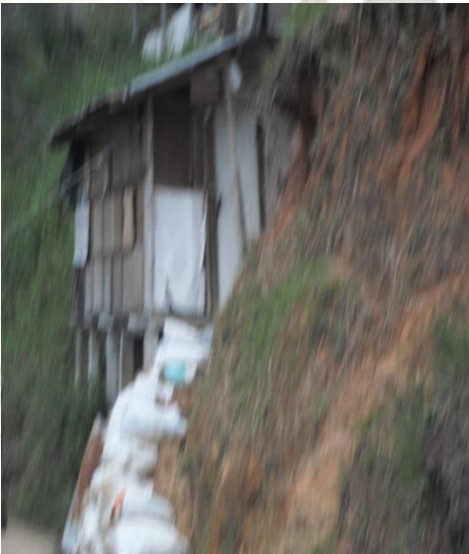
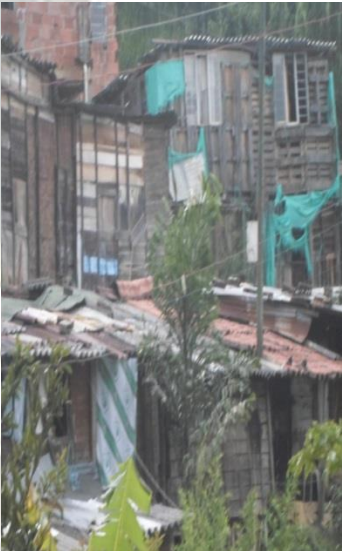
| I. IDENTIFICACIÓN | |
|---|---|
| <p>Sectores conocidos como el Porvenir No 1 , el Porvenir No 3 y La Cañada. Estos sectores se caracterizan por presentar inestabilidad manifiesta y alta ocurrencia de procesos geológicos ocasionados por Pérdida de soporte lateral del terreno debido a los banqueos antitecnicos realizados para la construcción de vivienda, presencia de aguas subterráneas y de infiltración, altas pendientes y características físico-mecánicas y estructurales de los materiales que conforman el terreno, falta de obras de drenaje, protección y contención y falta de vegetación apropiada que amarre el terreno y lo proteja de las aguas de escorrentía e infiltración.</p> | |

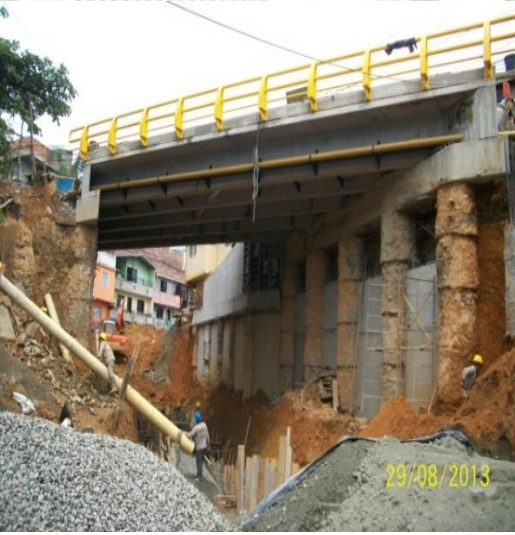
| I. IDENTIFICACIÓN | |
|---|---|
| <p>La quebrada el Zanjón Santa Catalina entra a una tubería en concreto de 24" en el Barrio Santa Catalina (calle 29 con carrera 52) y atraviesa la Unidad Cerrada Quintas de la Quinta, la Urbanización la Finca y los Barrios Santa Catalina, el Palmar, San Pío X y la urbanización Valle Sur.</p> <p>La problemática principal de dicha quebrada, radica en la insuficiencia de la capacidad hidráulica de la tubería y en el mal estado de la misma; lo que origina que en épocas invernales, el agua salga a la vía por las tapas de las cámaras de inspección y se represe a la entrada de la tubería ocasionando continuas inundaciones en el sector conocido como el hoyo de Cecilia localizado en el Barrio Santa Catalina calle 29 con carrera 52 afectando 24 familias.</p> <p>Además se presentan represamientos a la entrada de las estructuras localizadas debajo de las vías de acceso a la Urbanización la Finca y a la Unidad Cerrada Quintas de la Quinta, ocasionados por la insuficiente capacidad hidráulica.</p> <p>La mala disposición de residuos solidos en el inicio de la cobertura genera taponamiento y contaminación ambiental incrementando el riesgo de inundación del sector.</p> <div></div> <p>Antes de las obras en cada aguacero fuerte se inundaba Hoy no se inunda</p> | |

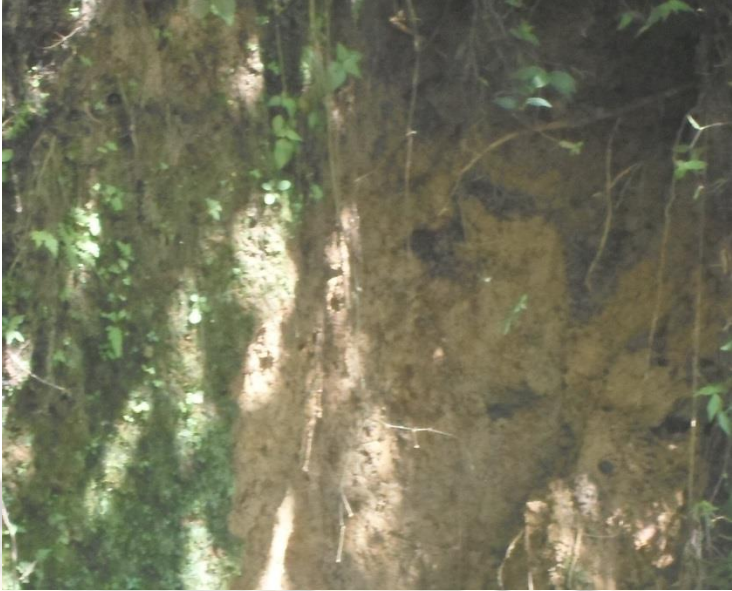
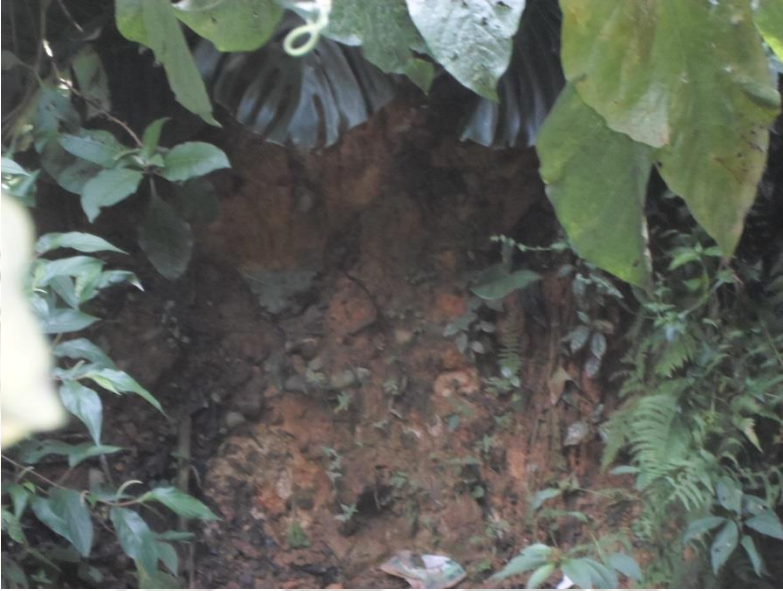
| I. IDENTIFICACIÓN | |
|---|---|
| <p>Desestabilización de los talud en ambas márgenes de la quebrada la muñoz, ingreso por la carrera 60, por mala calidad de los terrenos fuertemente inclinados con pendientes altas, potencialmente inestables y con alta susceptibilidad de amenaza geológica Derrumbe en el cauce de la quebrada la muñoz al frente de la placa polideportiva de la carrera 60, hay un gran desprendimiento de tierra en ambos lados la cual causa represamiento de la quebrada afectando 8 viviendas aproximadamente.</p> | |

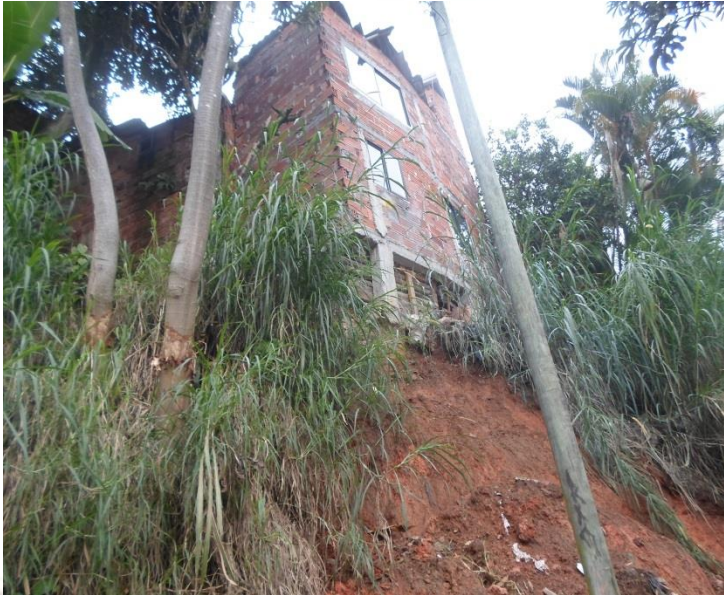
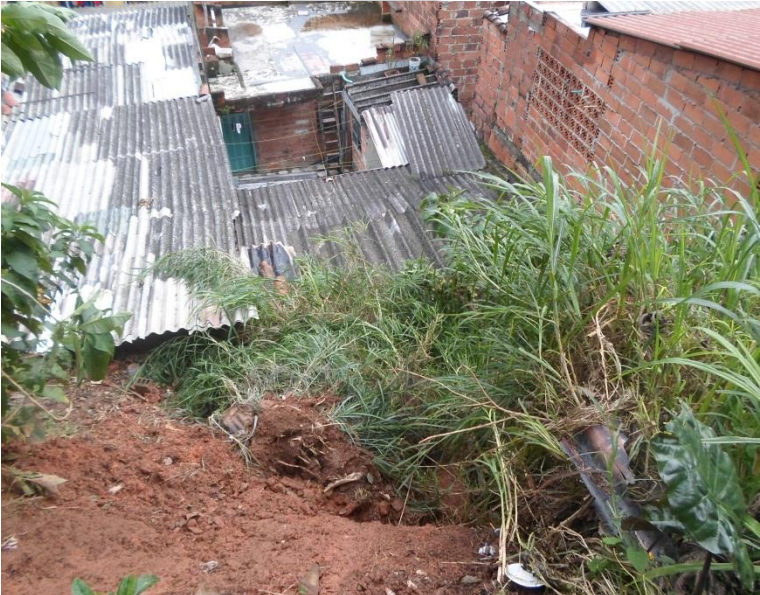
| I. IDENTIFICACIÓN | |
|---|---|
| <p>Hace aproximadamente 25 años un deslizamiento de tierra sepulto diez niños los cuales todos perecieron debido a la inclinación tan pendiente que se presenta en el sector colindante con el barrio Santa María 1 (El Guayabo) y Balcones de Sevilla. Las construcciones sobre el talud en la parte inferior como arriba genera de deslizamiento produc iendo un enorme riesgo para las viviendas en todo el sector colindante de los dos barrios</p> | |

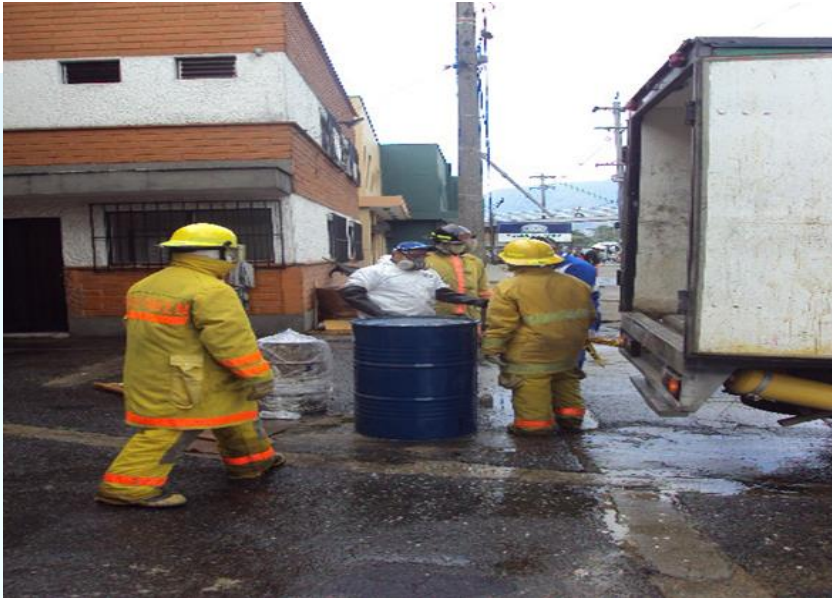
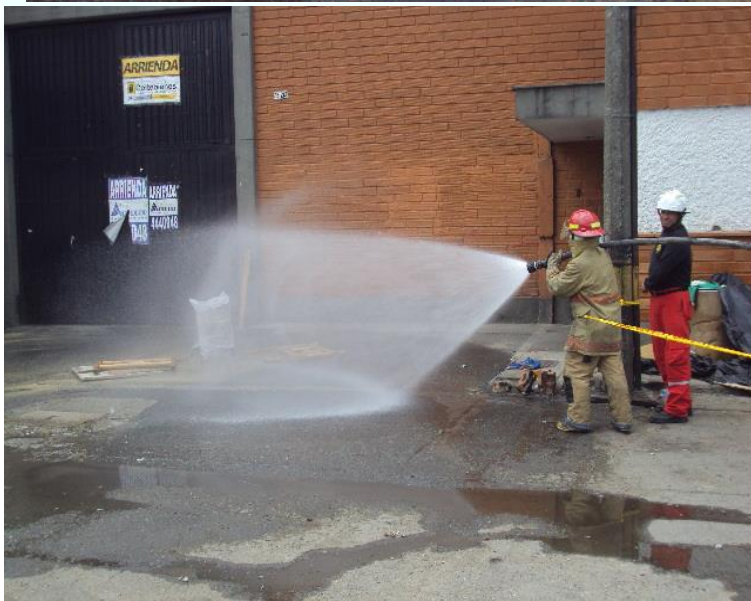
Itagüí (Ant.) 22 de febrero de 2010

Zona industrial afectada por olores ofensivos de bidón abandonado que contenía una resina poliestérica. Evacuación completa de la planta de auteco.

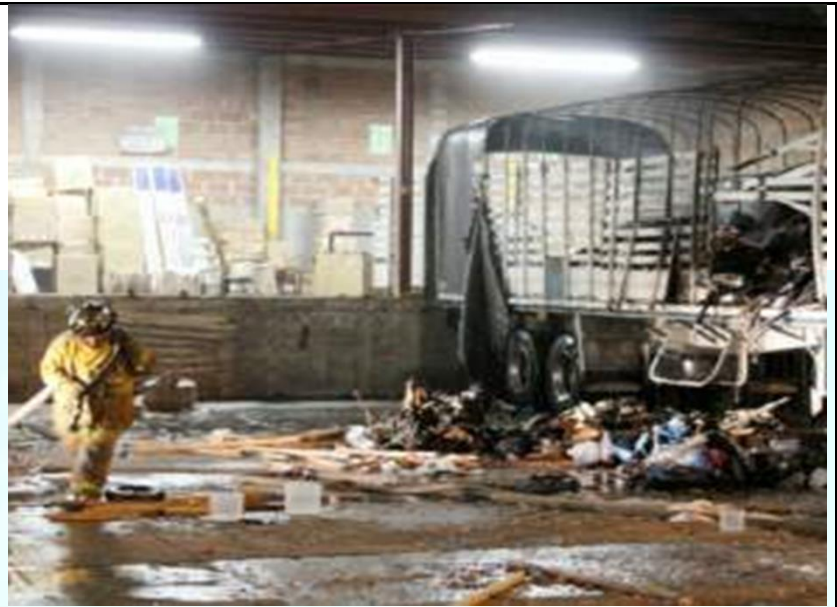
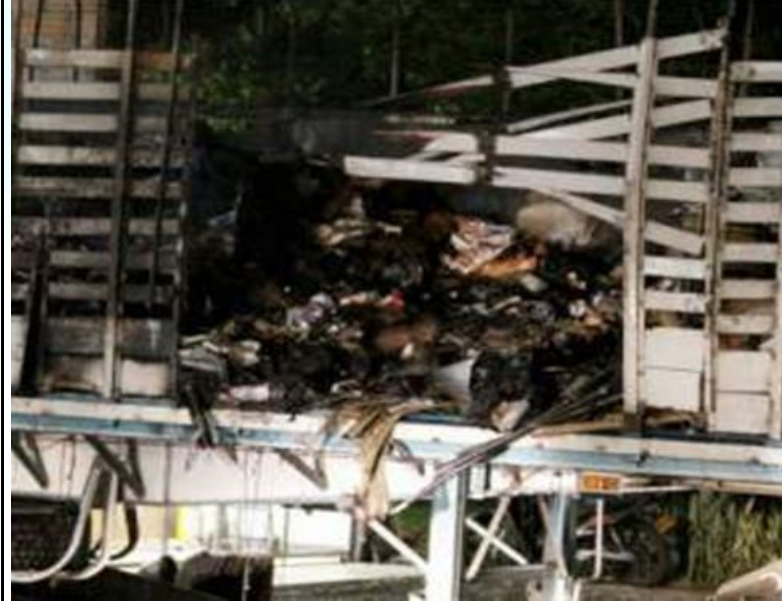
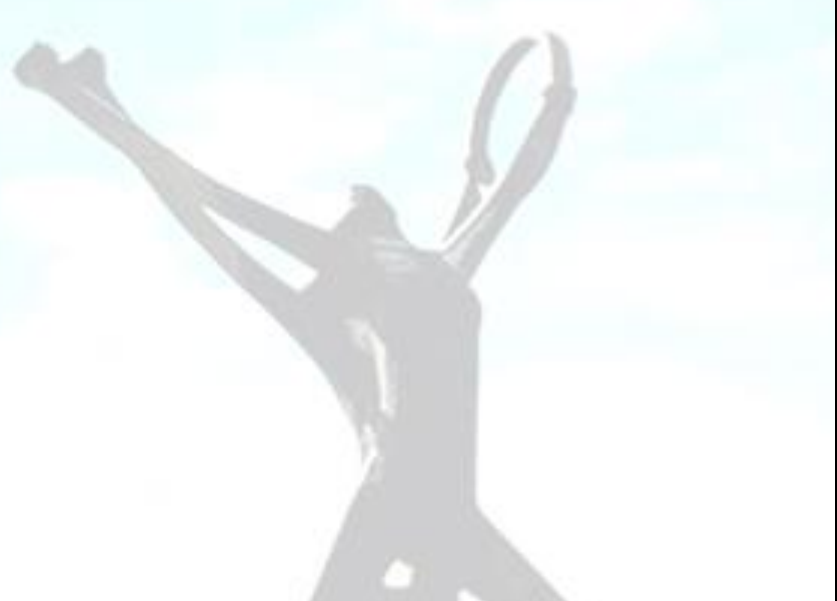
Itagüí (Ant.) 04 de mayo de 2010

Un trabajador murió y otro resultó herido cuando estalló, en la sede de la empresa Velotax en el municipio de Itagüí, una encomienda que contenía mechas para jugar tejo y cuyo destino era la Costa Atlántica.
