## **PLAN DE MUNICIPAL DE GESTIÓN DEL RIESGO**

**CARACTERIZACION GENERAL DE ESCENARIOS DE RIESGOS**

**MUNICIPIO DE ITAGUI**

**2013**

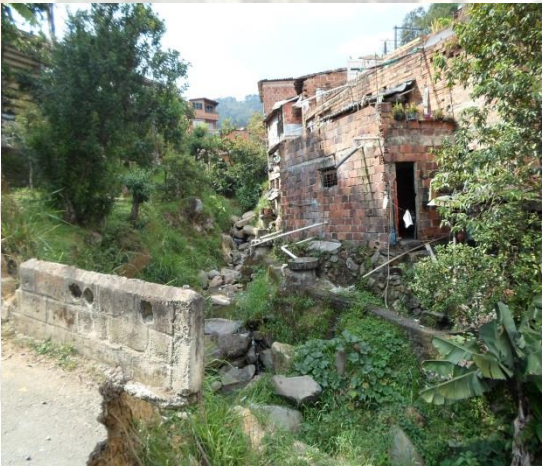
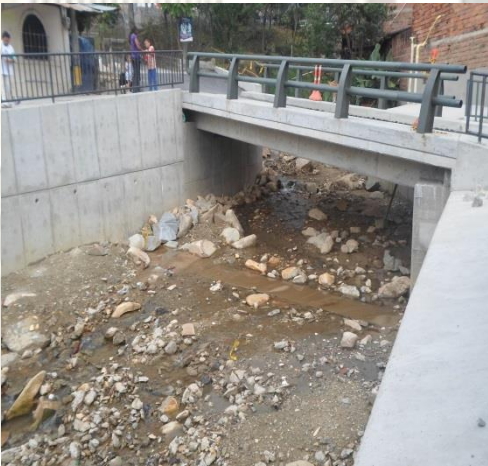
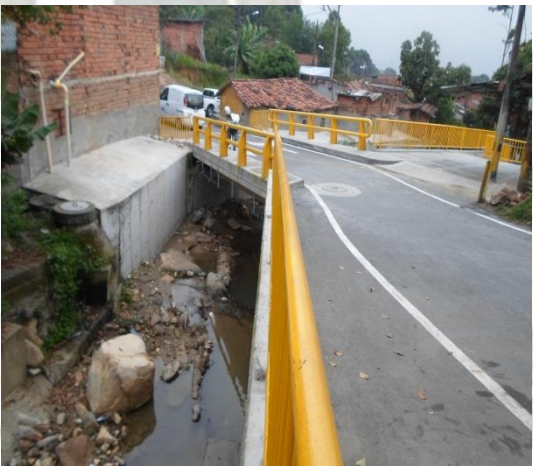
| I. IDENTIFICACIÓN | |
|---|---|
| <p>La quebrada La Tablaza es una cuenca de alta montaña y en repetidas ocasiones ha generado emergancias y desastres en las comunidades de la vereda el Pedregal y el progreso En el año de 1979 esta cuenca, a causa de un aguacero muy intenso taponó el atanor que le colocaron para hacer la vía a los Gómez y produjo un represamiento, que al abnegarse reventó y se llevó la vía desencadenando una avenida torrencial de consecuencias desastrosas para la comunidad que habitaban sobre el cauce de la quebrada dejando 17 víctimas mortales y un sinnúmero de bienes destruidos de las cuales se encontraron 3 en el municipio Barbosa.”</p> <p>“Otro acontecimiento ocurrió en el año 1997 esta misma cuenca mas arriba en la vereda el Pedregal, también sufrió un taponamiento y al desbordarse se llevo el templo de la localidad con la suerte que no hubo víctimas humanas estos fueron recogidos en trabajo de campo que miembros de la comunidad nos contaron (Com per )” .</p> <p>La problemática principal de dicha quebrada, radica en la insuficiencia de la capacidad hidráulica de la tubería que cruza la vía consistente en dos atanores que se taponan con madera y piedras y al hacer represamiento puede producir Avenidas torrenciales como en épocas pasadas. Hoy por hoy con consecuencias mas catastróficas toda vez que todas sus riveras aguas abajo son Habitadas.</p> <div><div></div><div></div><div></div></div> <div><div>Entrada al colegio antes de las obras</div><div>Entrada al colegio después de las obras d mitigación del riesgo</div></div> <p>La mala disposición de residuos sólidos en el inicio de la cobertura genera taponamiento y contaminación ambiental incrementando el riesgo de inundación del sector.</p> | |
| Posible: Antes roja hoy Alerta verde | |

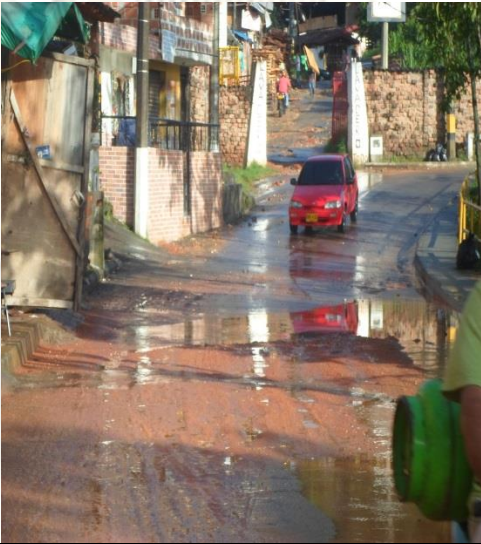
| I. IDENTIFICACIÓN | |
|---|---|
| <p>La Tablaza es una cuenca de alta montaña que nace a los 2000 msnm y en este sector esta a los 1200 msnm es por esto que baja con mucha rapidez, esta se constituye en una de los principales afluentes de la quebrada Doña María e hidrológicamente está conformada por tres afluentes de conocida torrencialidad, en los que se han presentado grandes eventos catastróficos que han causado pérdidas materiales en varias Ocasiones y humanas en el año 1979. Pese al papel de abastecedora de agua en la parte alta y media, la quebrada la Tablaza sobre la calle 48 desde la carrera 60 hasta la carrera 53 presenta una problemática ambiental caracterizada por las siguientes acciones: Inestabilidad de taludes, modificación inducida del cauce, invasión de la zona de retiro y del cauce,(Tejar de los Velez), socavación de orillas, profundización del lecho, arrojo indiscriminado de basuras y escombros y vertimiento de Aguas residuales lo cual afecta 22 familias, producto de las inundación</p> | |
| Posible: Alerta Amarilla | |

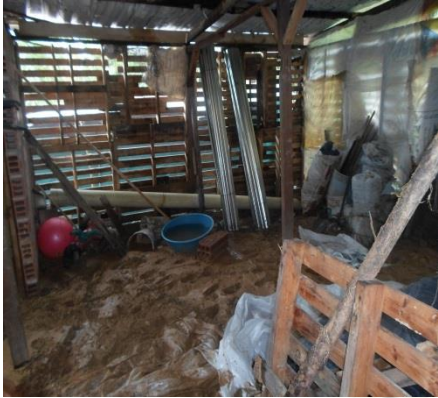
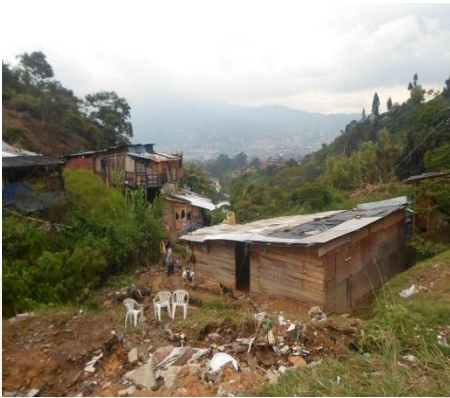
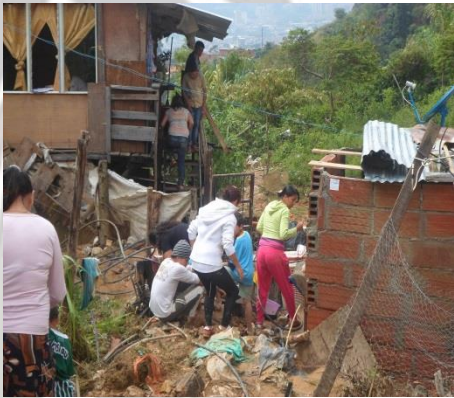
| I. IDENTIFICACIÓN | |
|---|---|
| <p>La cuenca el Sesteadero es una cuenca de alta montaña nace a los 1870 msnm y su recorrido es por terrenos altamente escarpado y erosionable. Se observa movimientos en masa en los extremos de las quebrada con cárcavas y cicatrices de deslizamientos antiguos, presenta taponamiento en las cunetas de desagüe de la vía que conduce a la ladrillera Casa Medina lo que hace que el agua se represe y desvíe su trayectoria e inunde las viviendas, las cuales son construidas con materiales de segunda y sin ningún control en el cruce de la vía que de los Gómez va hacia el ajizal por acumulación de desechos (material vegetal, tierra y lodo y basuras arrojadas por la comunidad) la cual es causante de las inundaciones afectando las viviendas del sector y aguas abajo.</p> | |
| Posible: Alerta roja | |

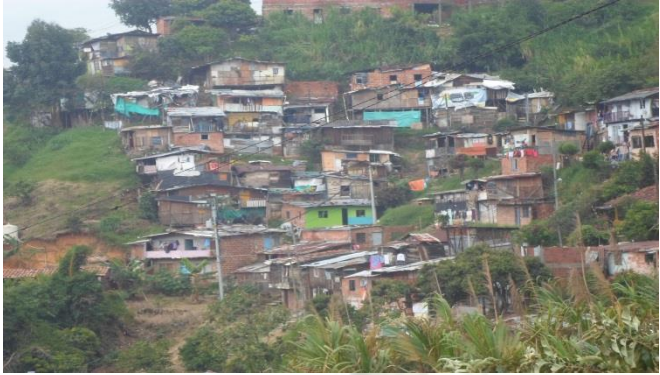
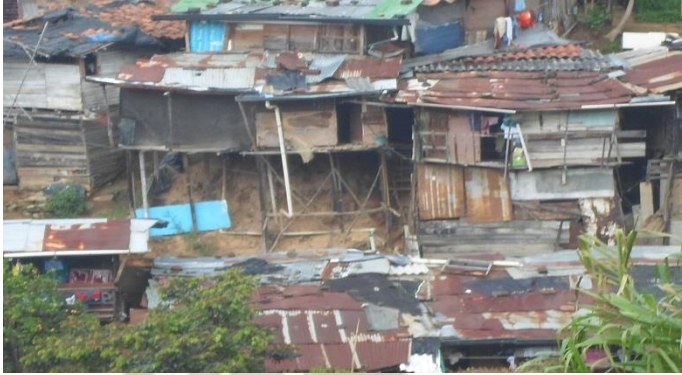
| I. IDENTIFICACIÓN | |
|---|---|
| <p>La cuenca el Sesteadero es una cuenca de alta montaña nace a los 1870 msnm y su recorrido es por terrenos altamente escarpado y erosionable. Se observa movimientos en masa en los extremos de las quebrada con cárcavas y cicatrices de deslizamientos antiguos, presenta taponamiento en las cunetas de desagüe de la via que conduce a la ladrillera Casa Medina lo que hace que el agua se represe y desvíe su trayectoria e inunde las viviendas, las cuales son construidas con materiales de segunda y sin ningún control y en suelos inestables como se observa en las fotos a esto se suma la falta de agua potable y alcantarillado,el mal manejo de aguas residuales y de lluvia</p> | |
| Posible: Alerta roja | |

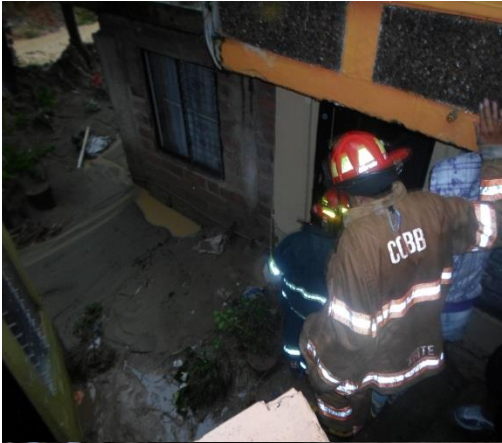
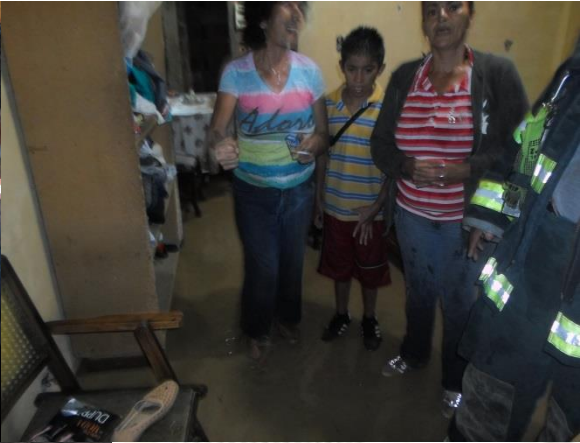
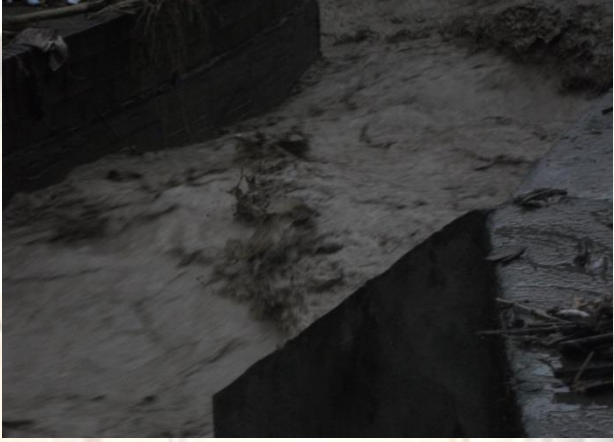
| I. IDENTIFICACIÓN | |
|---|---|
| <p>La cuenca el Sesteadero es una cuenca de alta montaña nace a los 1870 msnm y su recorrido es por terrenos altamente escarpado y erosionable. Se observa movimientos en masa en los extremos de las quebrada con cárcavas y cicatrices de deslizamientos antiguos, el arrojar residuos solidos y escombros a la cuenca , la invasión a su cauce representa taponamiento y hace que su drenaje natural se colmate y produzca inundaciones causando perjuicios a la comunidad del sector aguas abajo en este sector y en la urbanización viviendas del sur</p> | |
| Posible: Alerta Amarilla | |

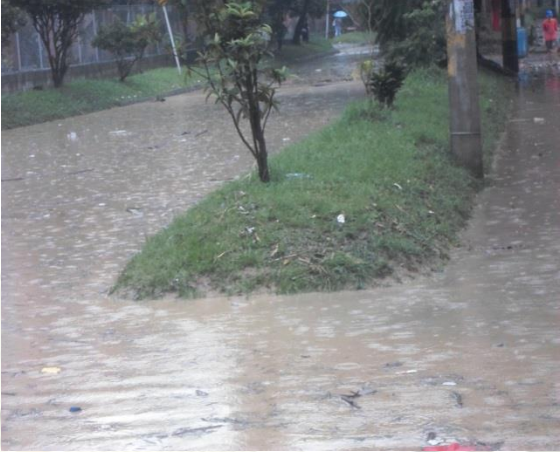
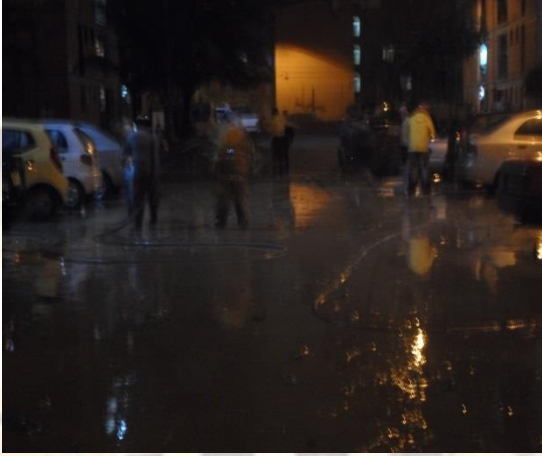
| I. IDENTIFICACIÓN | |
|---|---|
| <p>La cuenca el Sesteadero es una cuenca de alta montaña nace a los 1870 msnm y su recorrido es por terrenos altamente escarpado y erosionable. Se observa movimientos en masa en los extremos de las quebrada con cárcavas y cicatrices de deslizamientos antiguos, el arrojar residuos solidos y escombros a la cuenca , la invasión a su cauce representa taponamiento y hace que su drenaje natural se colmate y produzca inundaciones causando perjuicios a la comunidad del sector aguas abajo en este sector y en la urbanización viviendas del sur</p> | |
| Posible: Alerta Amarilla | |

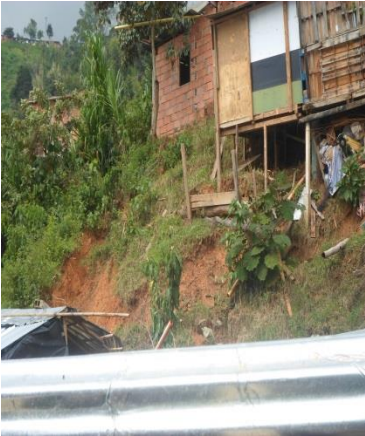
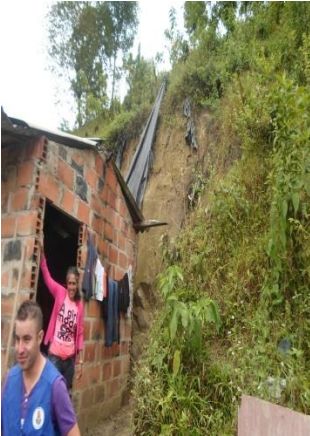
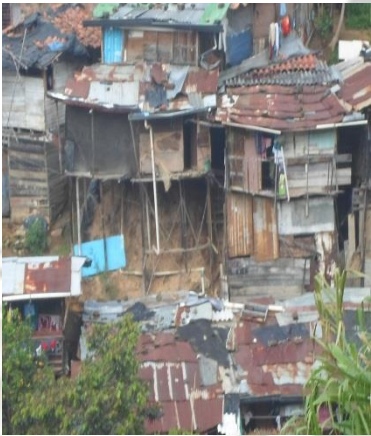
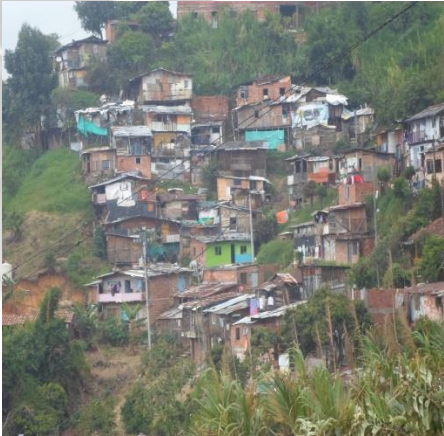
| I. IDENTIFICACIÓN | |
|---|---|
| <p>Se observa movimientos de masa de tierra en los extremos de las quebrada El Sesteaderos con cárcavas y cicatrices de deslizamientos antiguos, presenta taponamiento en el cruce de la vía que de los Gómez va hacia el ajizal por acumulación de desechos (material vegetal, tierra y lodo y basuras arrojadas por la comunidad) la cual es causante de las inundaciones afectando las viviendas del sector y aguas abajo</p> | |
| Posible: Alerta Roja | |

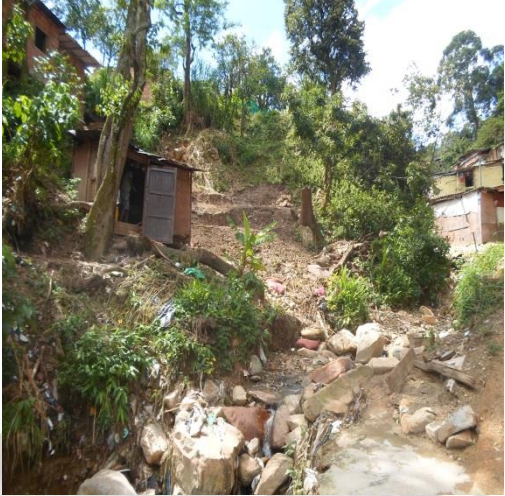
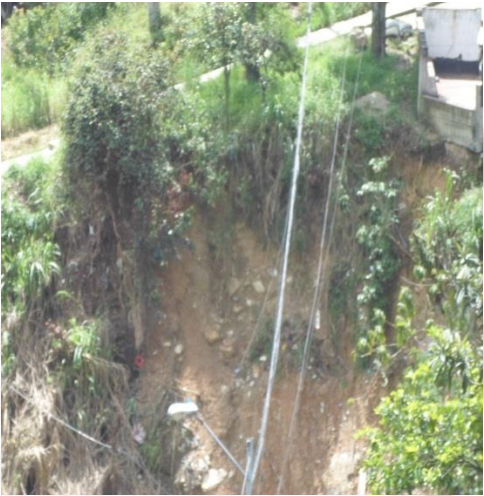
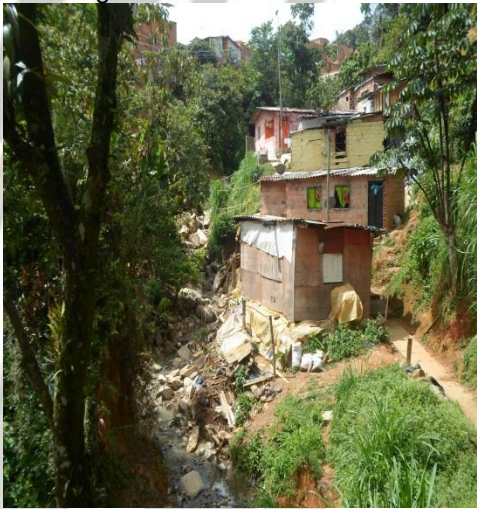
| I. IDENTIFICACIÓN | |
|---|---|
| <p>Se observa altos movimientos de masa de tierra, vertimientos de aguas negras, residuos sólidos, banqueros anti técnicos y una invasión de 30 casas en el cual están bajo un deslizamiento y por consiguiente en situación de vulnerabilidad con riesgo de desastr</p> | |
| Posible: Alerta amarilla | |

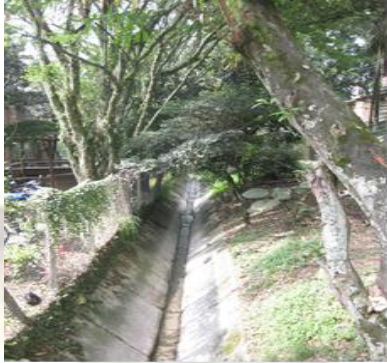
Antes de la intervención

Se observa altos Movimientos de masas de tierra sobre la margen de la quebrada la María y alta acumulación de residuos sólidos (tierra, material vegetal y residuos tirados a la quebrada) creando taponamientos los cuales al desprenderse generan avenidas torrenciales sobre el barrio villa lía y San Javier, afectando la cotidianeidad del sector en general, otro factor es la capacidad hidráulica de la cobertura por donde pasa la vía es insuficiente en épocas de invierno presentándose los más graves eventos en junio y septiembre de 2011, la mala disposición de basuras y quemas de las mismas son generadores de incendios forestales trayendo como consecuencia la deforestación del sector y aumentando la erosión de los talud.

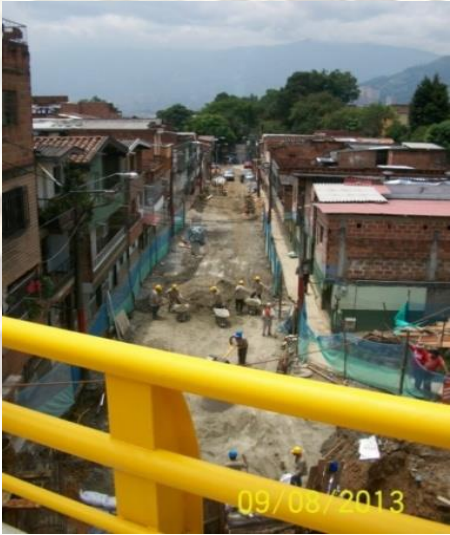
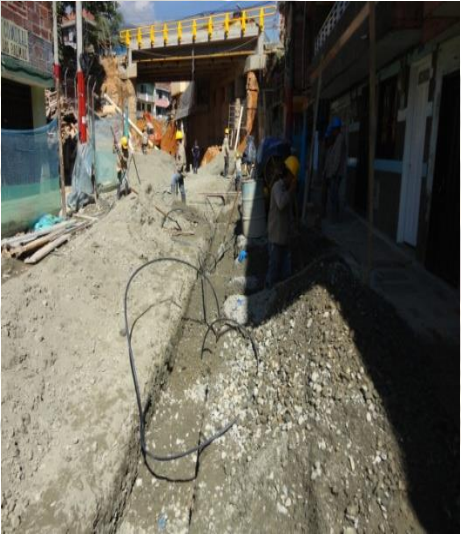
| I. IDENTIFICACIÓN | |
|---|---|
| <p>La quebrada el Zanjón Santa Catalina entra a una tubería en concreto de 24" en el Barrio Santa Catalina (calle 29 con carrera 52) y atraviesa la Unidad Cerrada Quintas de la Quinta, la Urbanización la Finca y los Barrios Santa Catalina, el Palmar, San Pío X y la urbanización Valle Sur.</p> <p>La problemática principal de dicha quebrada, radica en la insuficiencia de la capacidad hidráulica de la tubería y en el mal estado de la misma; lo que origina que en épocas invernales, el agua salga a la vía por las tapas de las cámaras de inspección y se represe a la entrada de la tubería ocasionando continuas inundaciones en el sector conocido como el hoyo de Cecilia localizado en el Barrio Santa Catalina calle 29 con carrera 52 afectando 24 familias.</p> <p>Además se presentan represamientos a la entrada de las estructuras localizadas debajo de las vías de acceso a la Urbanización la Finca y a la Unidad Cerrada Quintas de la Quinta, ocasionados por la insuficiente capacidad hidráulica.</p> <p>La mala disposición de residuos solidos en el inicio de la cobertura genera taponamiento y contaminación ambiental incrementando el riesgo de inundación del sector.</p> <div></div> <p>Antes de las obras en cada aguacero fuerte se inundaba Hoy no se inunda</p> | |
| Inminente: Antes Alerta Roja hoy Verde | |

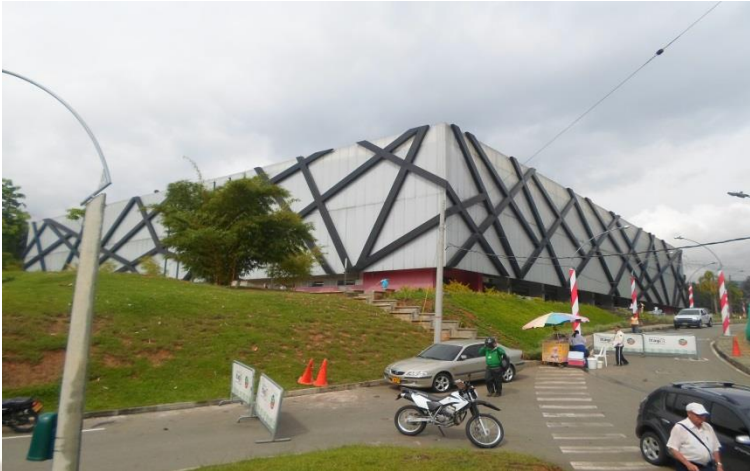
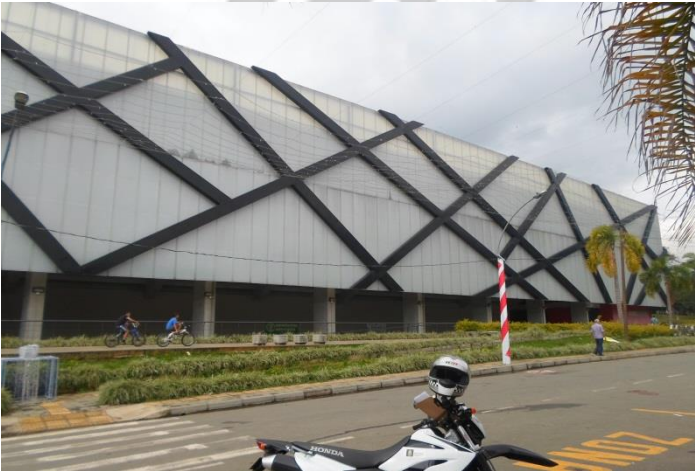
| I. IDENTIFICACIÓN | |
|---|---|
| <p>El coliseo Ditaires ubicado sobre la calle 34 se considera un escenario de riesgo por aglomeración de público por su concentración de público que son más de 8000 personas que varían entre niños y adultos según el evento a realizar deportivos, culturales, recreativos y conciertos que realiza las administración municipal.</p> | |
| Probable: Alerta Verde | |

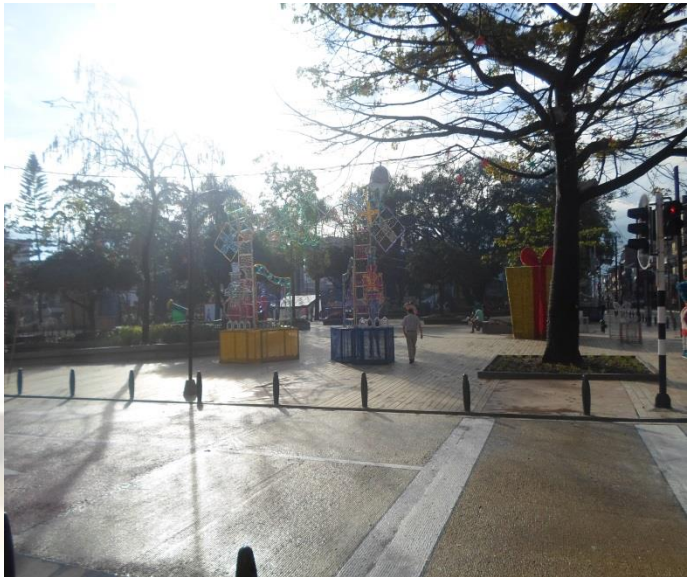
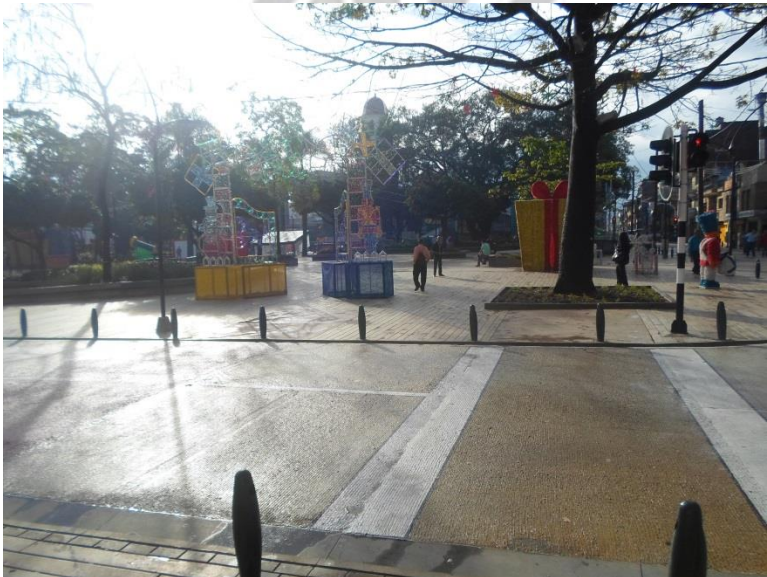
| IDENTIFICACIÓN | |
|---|---|
| <p>Parque principal de Itagüí ubicado entre calas carreras 50 y carrera 51 y las calles 50 y calle 51. Es considerado un escenario de riesgo por aglomeración de público ya que es un espacio recreativo de familia los fines de semana y días festivos donde se realizan conciertos de afluencia masiva con concentraciones que alcanzan las 5000.</p> | |
| Probable: Alerta Verde | |

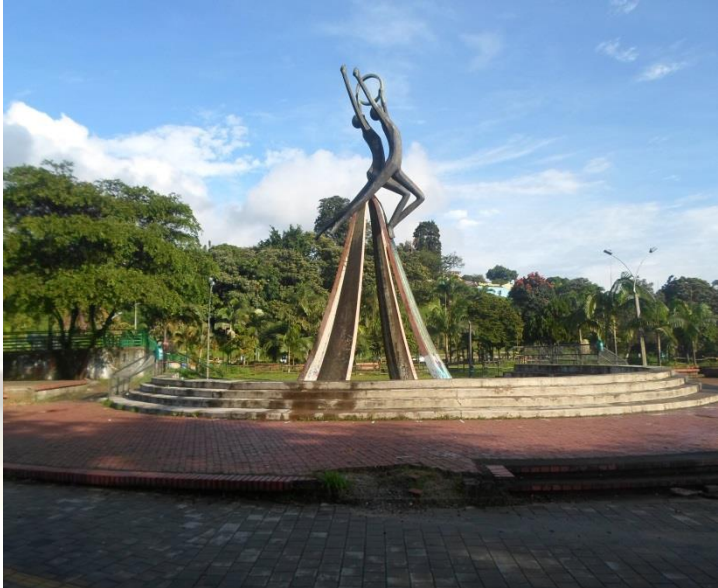
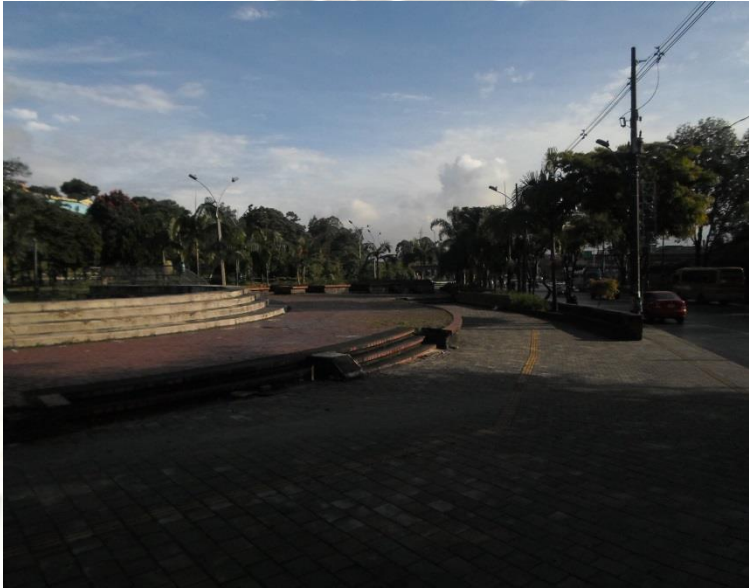
| I. IDENTIFICACIÓN | |
|---|---|
| <p>Parque del artista ubicado entre la carrera 52 y la carrera 52 D y la calle 63, se considera un escenario de riesgo por su amplia aglomeración de público los fines de semana y días de fiesta ya que es un espacio público de familia además se considera por su concentración de público cuando la administración municipal realiza eventos como conciertos y actividades culturales en temporada navideña y temporada de fiesta con un aforo de 3000 personas aproximadamente siendo la mayoría adultos siendo necesario en ocasiones cerrar o limitar vías que son arterias del municipio aumentando riesgos de atropellamiento y la congestión vehicular.</p> | |
| Probable: Alerta Verde | |

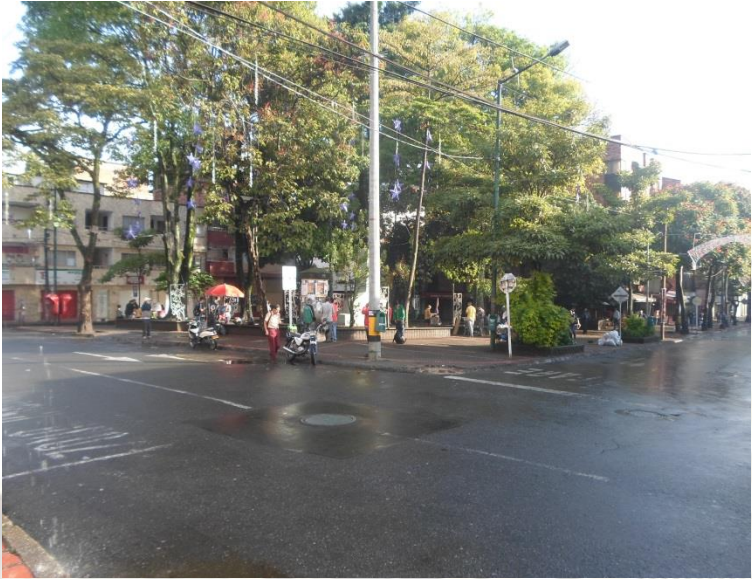
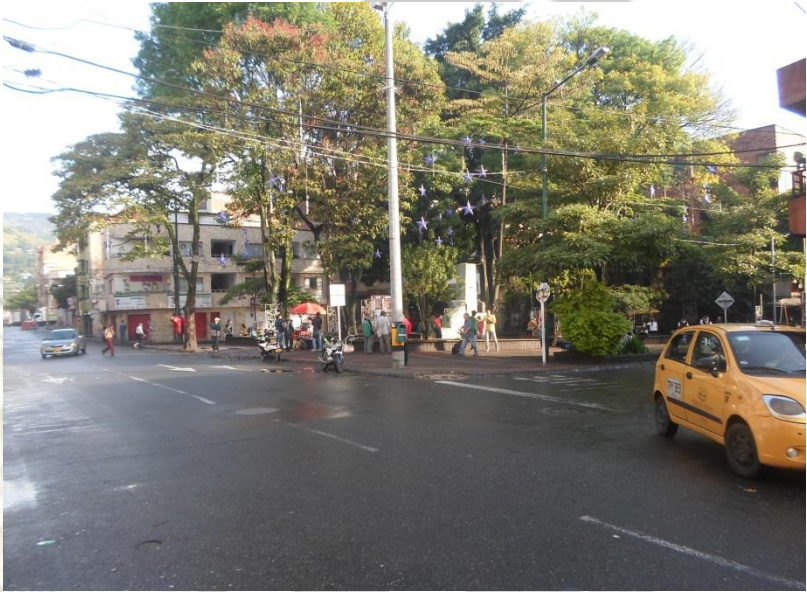
| I. IDENTIFICACIÓN | |
|---|---|
| <p>Parque obrero ubicado entre la carrera 51 y la calle 47, se considera un escenario de riesgo por su amplia aglomeraciones publico los fines de semana y días de fiesta ya que es un espacio público de familia además se considera por su concentración de público cuando la administración municipal realiza eventos como alumbrados, culturales y conciertos en temporada navideña y temporada de fiesta con una afluencia en algunos momentos de 3000 personas, no posee zona de atención de primeros auxilios pero en el parque hay un centro médico llamado la casa de la salud y esta a una cuadra del hospital San Rafael.</p> | |
| Probable: Alerta Verde | |

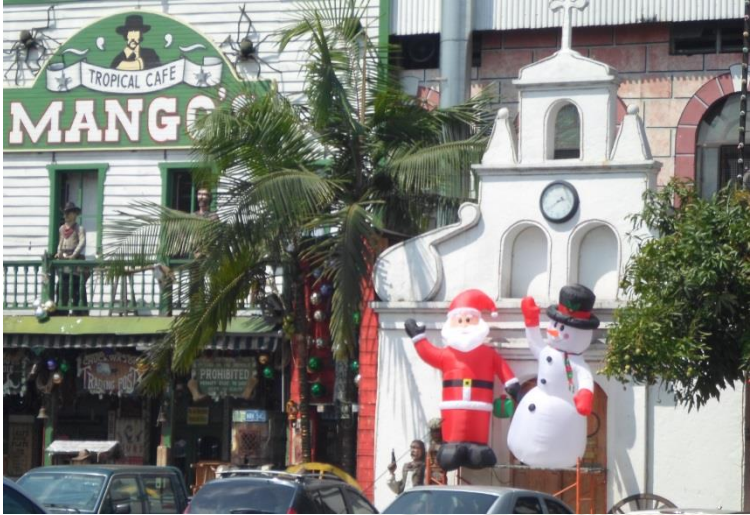
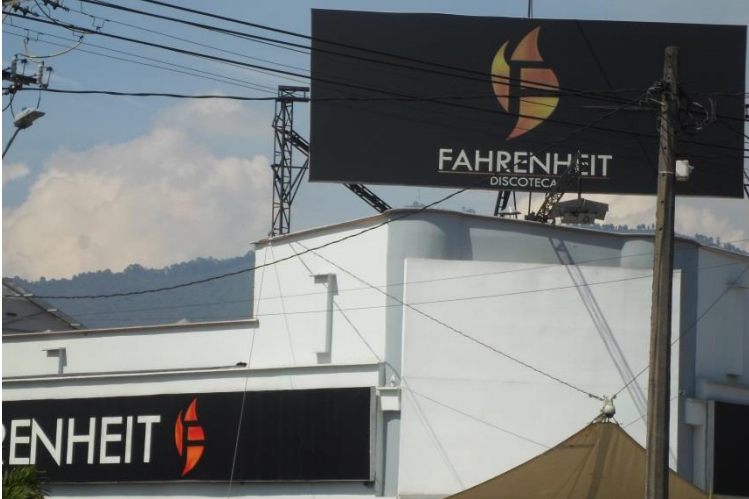
| I. IDENTIFICACIÓN | |
|---|---|
| <p>La zona de grandes discotecas ubicada sobre la autopista sur entre las calles 72 y la calle 67 a. Se considera un escenario de riesgo por su amplia aglomeraciones publico los fines de semana y días de fiesta ya que es un espacio público de familia además se considera por su concentración de público cuando las discotecas realizan conciertos y eventos de alta complejidad con un aforo aproximado de 2500 personas.</p> | |
| Probable: Alerta Verde | |
